Stadt Walsrode

Objektkartei der stadtbildprägenden Gebäude

Ergänzungsblatt zur Anmeldung
einer städtebaulichen Erneuerungsmaßnahme
im Rahmen des Städtebauförderungsprogramms
„Aktive Stadt- und Ortsteilzentren“

Februar 2018

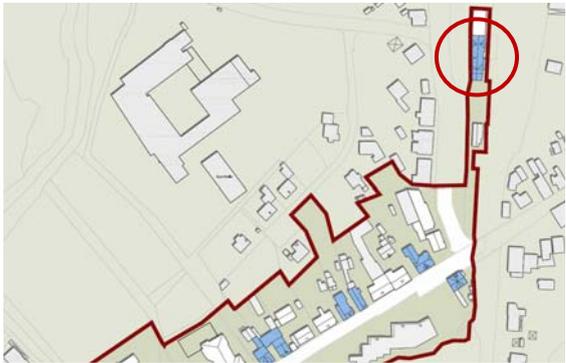
Straße, Hausnummer	Am Bahnhof 2	1 lfd. Nr.
Entwicklungsbereich 1	Am Rande des zentralen Versorgungsbereichs gelegene Straße; Bereich ist geprägt durch seine Lage und Funktion (Bahnhofsbereich)

4. Gestalterische Mängel	Vandalismusschäden an Fassade (Tags/Graffiti)		
5. Bauzustand, bauliche Mängel	Erhebliche bauliche Mängel; Sanierungsbedarf an Fassade und Fenstern erkennbar

6. Städtebauliche Mängel	Verbindung zur Innenstadt unattraktiv		
7. Barrierefrei	ja <input checked="" type="radio"/>	nein <input type="radio"/>	laut DB Service

10. Einschätzung Sanierungsbedarf	ja <input checked="" type="radio"/>	zurzeit nicht <input type="radio"/>	
11. Begründung des Sanierungsbedarfs: Um den Bahnhofsbereich mit seiner für die Gesamtstadt wichtigen Funktion nachhaltig zu stärken, sollte das Gebäude aufgewertet und seine baulich-gestalterischen Defizite beseitigt werden. Für entsprechende bauliche Einzelmaßnahmen im Sinne eines dem Stadtbild angemessenen Zustands ist Entwicklungspotenzial gegeben.

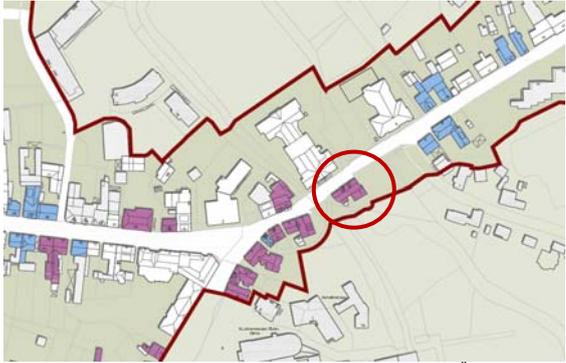
4. Gestalterische Mängel	überformte Fassade im EG; Fensterformate in unterschiedlicher Größe und Form sowie unangepasste Materialwahl (Kunststoff); verputzte Erdgeschosszone und Giebelseite, wirkt farblich zwar relativ stimmig – überdeckt jedoch den ursprünglichen Klinker; Anbau (hinten) ist in Fachwerkbauweise.

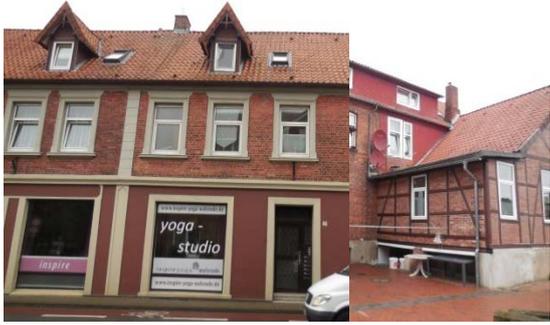
städtebaulich	X	O	
architektonisch	X	X	
nutzungsbedingt	O	O	
Ensemble bildend	X	O	
kult.-hist. bedeut.	X	X	
insgesamt	positiv	gegeben

5. Bauzustand, bauliche Mängel			
6. Städtebauliche Mängel			
7. Barrierefrei	ja O	nein X	Eingangsstufe
8. Sonstiges	Einzeldenkmal		
9. Begründung des Stadtbildprägenden Charakters:			
Aufgrund der historischen Bausubstanz (Doppelhaus mit Putzdekor) weist das Gebäude architektonische Qualitäten auf, die das Stadtbild positiv prägen und den Strukturbereich damit stärken.

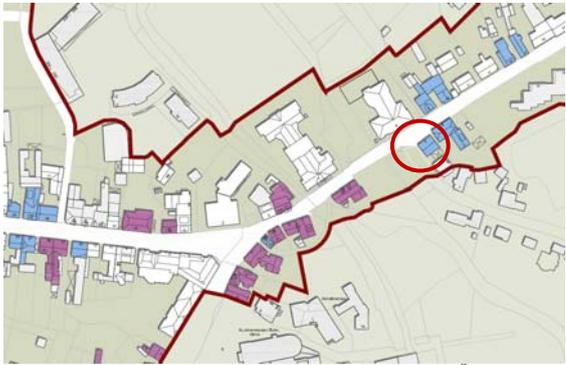
Straße, Hausnummer	Quintusstraße 4	3 lfd. Nr.
Entwicklungsbereich 1	Liegt im zentralen Versorgungsbereich, direkt an Geschäfts- und Einkaufsstraße und zugleich viel befahrener Hauptverkehrsstraße (Durchgangsverkehr), wird dadurch stark im Stadtbild wahrgenommen; vorwiegend offene Bauweise.

4. Gestalterische Mängel Überformte Fassade (EG); uneinheitliches Fassadenbild zwischen EG und OG; unangepasste, zu große Fensterformate im EG

5. Bauzustand, bauliche Mängel leichte bauliche Mängel																								
6. Städtebauliche Mängel																								
7. Barrierefrei <table style="width: 100%; border-collapse: collapse;"> <tr> <td style="width: 30%;"></td> <td style="width: 35%; text-align: center;">ja</td> <td style="width: 35%; text-align: center;">nein</td> </tr> <tr> <td></td> <td style="text-align: center;"><input checked="" type="radio"/></td> <td style="text-align: center;"><input type="radio"/></td> </tr> </table> <p style="text-align: right;">(Zugang EG)</p>				ja	nein		<input checked="" type="radio"/>	<input type="radio"/>																
	ja	nein																						
	<input checked="" type="radio"/>	<input type="radio"/>

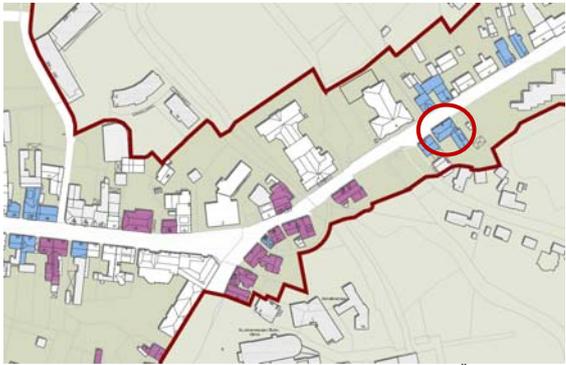
Straße, Hausnummer	Quintusstraße 6	4 lfd. Nr.
Entwicklungsbereich 1	Liegt im zentralen Versorgungsbereich, direkt an Geschäfts- und Einkaufsstraße und zugleich viel befahrener Hauptverkehrsstraße (Durchgangsverkehr), wird dadurch stark im Stadtbild wahrgenommen; vorwiegend offene Bauweise.

EG	OG	Wohnen	X	○	Gewerbe	X	○	Öffentlich	○	○	Sonstiges	Geschäft vorne (leer); hinten Wohnen
	EG	OG														
Wohnen	X	○														
Gewerbe	X	○														
Öffentlich	○	○														
Sonstiges	Geschäft vorne (leer); hinten Wohnen															
3. Bewertung	Prägung	Potenzial														
städtebaulich	X	○														
architektonisch	X	X														
nutzungsbedingt	X	X														
Ensemble bildend	○	○														
kult.-hist. bedeut.	○	X														
insgesamt	neutral	gegeben														
4. Gestalterische Mängel	Stark Überformte Fassade (EG); unangepasste und unterschiedliche Materialwahl für Fenster und Türen in den jeweiligen Gebäudehälften; ursprüngliches Fachwerk (s. Giebel) straßenseitig nicht mehr erkennbar															
5. Bauzustand, bauliche Mängel	Erhebliche bauliche Mängel – v.a. giebelseitig zu erkennen (Fassade, Fenster und Dach); jüngerer Anbau im hinteren Bereich weist kaum Mängel auf															
6. Städtebauliche Mängel																
7. Barrierefrei	ja X	nein ○ (Zugang EG)														
8. Sonstiges	Leerstand des nördlichen Teils seit 2006															
9. Begründung des Stadtbildprägenden Charakters:																
Das Gebäude verhält sich städtebaulich und architektonisch relativ neutral. Es weist in seiner Grundsubstanz für die Stadt typische Gestaltungsmerkmale auf, befindet sich jedoch in einem schlechten Allgemeinzustand und ist stark überformt.																
10. Einschätzung Sanierungsbedarf	ja X	zurzeit nicht ○														
11. Begründung des Sanierungsbedarfs:																
Um den Bereich mit seiner für die Gesamtstadt wichtigen Funktion als Eingang in die Innenstadt nachhaltig zu stärken, sollte das Gebäude aufgewertet und seine baulich-gestalterischen Defizite beseitigt werden. Für entsprechende bauliche Einzelmaßnahmen im Sinne eines dem Stadtbild angemessenen Zustands ist Entwicklungspotenzial gegeben.

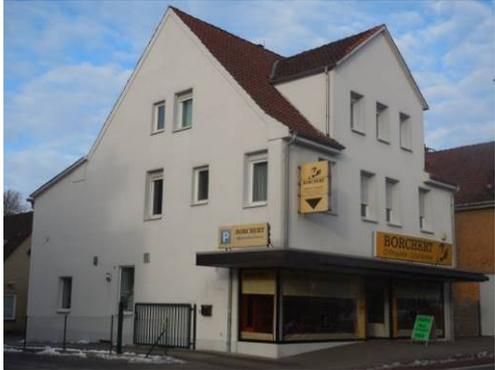
4. Gestalterische Mängel	Starke Überformung der Fassade durch vorgesetzte Putzfassade– die historische Baustruktur ist kaum noch erkennbar; Straßenfront im EG durch überdimensionierte Schaufenster, Schaukästen, Verblender sowie Werbeanlagen aufgelöst; Obergeschoss vierachsig, straßenseitig in der Dachfläche Frontspitz unter Satteldach drei Fensterachsen

5. Bauzustand, bauliche Mängel	saniert		
6. Städtebauliche Mängel			
7. Barrierefrei	ja <input checked="" type="radio"/>	nein <input type="radio"/>	
8. Sonstiges

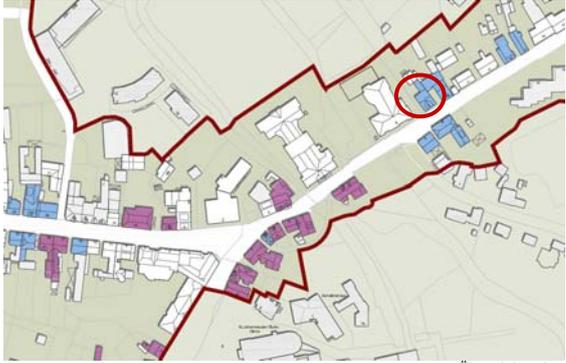
Prägung	Potenzial	
städtebaulich	<input type="radio"/>	<input type="radio"/>	
architektonisch	<input checked="" type="radio"/>	<input checked="" type="radio"/>	
nutzungsbedingt	<input type="radio"/>	<input type="radio"/>	
Ensemble bildend	<input type="radio"/>	<input type="radio"/>	
kult.-hist. bedeut.	<input type="radio"/>	<input type="radio"/>	
insgesamt	eher positiv	gegeben

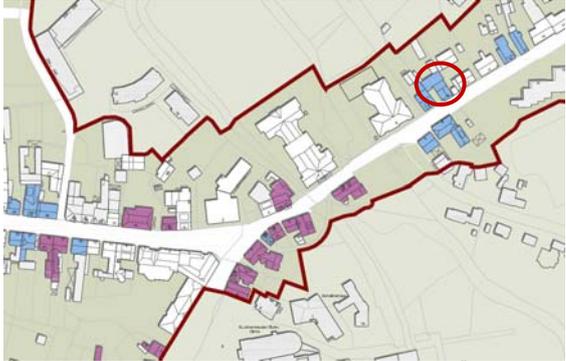
Straße, Hausnummer	Quintusstraße 9	6 lfd. Nr.
Entwicklungsbereich 1	Liegt im zentralen Versorgungsbereich, direkt an Geschäfts- und Einkaufsstraße und zugleich viel befahrener Hauptverkehrsstraße (Durchgangsverkehr), wird dadurch stark im Stadtbild wahrgenommen; vorwiegend offene Bauweise.

4. Gestalterische Mängel																							
Stark überformte Fassade; Durchgängige, überdimensionierte Schaufensterfront im EG; Außenwände unterschiedlich gestaltet; unpassende Materialwahl; Fassade in verschiedenen Farben verblendet; Überdimensionierte Werbeanlage an der Fassade

5. Bauzustand, bauliche Mängel																							
Erhebliche bauliche Mängel																							
6. Städtebauliche Mängel																							
7. Barrierefrei <table style="width: 100%; border-collapse: collapse;"> <tr> <td style="width: 33%; text-align: center;">ja</td> <td style="width: 33%; text-align: center;">nein</td> <td></td> </tr> <tr> <td style="text-align: center;">○</td> <td style="text-align: center;">X</td> <td style="text-align: right;">Eingangsstufe</td> </tr> </table>			ja	nein		○	X	Eingangsstufe															
ja	nein																						
○	X	Eingangsstufe

8. Sonstiges																							
Teilweise Leerstand																							
9. Begründung des Stadtbildprägenden Charakters: Aufgrund seiner historischen Bausubstanz erfährt das Gebäude eine gesteigerte Bedeutung und prägt das Stadtbild. Aufgrund seiner starken Überformung und der baulichen Mängel prägt es den Entwicklungsbereich derzeit tendenziell negativ.

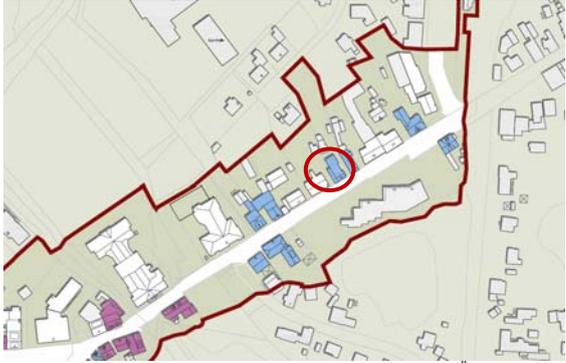
Straße, Hausnummer	Quintusstraße 15	7 lfd. Nr.
Entwicklungsbereich 1	Liegt im zentralen Versorgungsbereich, direkt an Geschäfts- und Einkaufsstraße und zugleich viel befahrener Hauptverkehrsstraße (Durchgangsverkehr), wird dadurch stark im Stadtbild wahrgenommen; vorwiegend offene Bauweise.

EG	OG	Wohnen	X	X	Gewerbe	X	○	Öffentlich	○	○	Sonstiges	Leerstand
	EG	OG														
Wohnen	X	X														
Gewerbe	X	○														
Öffentlich	○	○														
Sonstiges	Leerstand															
3. Bewertung	Prägung	Potenzial														
städtebaulich	○	○														
architektonisch	X	X														
nutzungsbedingt	X	X														
Ensemble bildend	○	X														
kult.-hist. bedeut.	○	X														
insgesamt	positiv	hoch														
4. Gestalterische Mängel	Unangepasste Fenster (ohne Sprossengliederung) und Materialwahl (Kunststoff)															
5. Bauzustand, bauliche Mängel	Erhebliche bauliche Mängel															
6. Städtebauliche Mängel																
7. Barrierefrei	ja ○	nein X Eingangsstufen														
8. Sonstiges	Leerstand															
9. Begründung des Stadtbildprägenden Charakters: Aufgrund der historischen Bausubstanz weist das Gebäude architektonische Qualitäten auf, die das Stadtbild positiv prägen und den Entwicklungsbereich damit stärken.																
10. Einschätzung Sanierungsbedarf	ja X	zurzeit nicht ○														
11. Begründung des Sanierungsbedarfs: Um die historische Bausubstanz und das Potenzial des Gebäudes nachhaltig zu bewahren, sollten die baulich-gestalterische Defizite beseitigt werden.

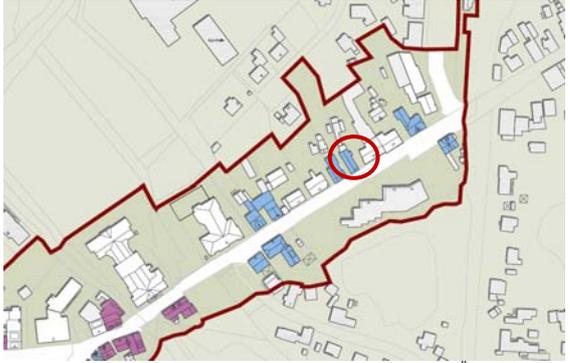
Straße, Hausnummer	Quintusstraße 17	8 lfd. Nr.
Entwicklungsbereich 1	Liegt im zentralen Versorgungsbereich, direkt an Geschäfts- und Einkaufsstraße und zugleich viel befahrener Hauptverkehrsstraße (Durchgangsverkehr), wird dadurch stark im Stadtbild wahrgenommen; vorwiegend offene Bauweise.

4. Gestalterische Mängel																								
5. Bauzustand, bauliche Mängel			Insgesamt gepflegter Zustand																					
6. Städtebauliche Mängel

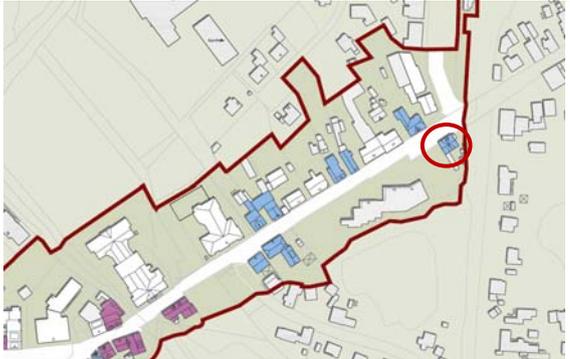
4. Gestalterische Mängel																							
Unpassende Materialwahl bei Fenstern																							
5. Bauzustand, bauliche Mängel																							
Mittlerer Sanierungsbedarf – Mängel an Mauerwerk, Dach und Fenster Maßnahmen: Dacherneuerung, Fassadensanierung

11. Begründung des Sanierungsbedarfs: Das Mauerwerk und das Dach weisen augenscheinlich Schäden auf, die behoben werden sollten, um gesamten Eingangsbereich in die Innenstadt zu stärken.

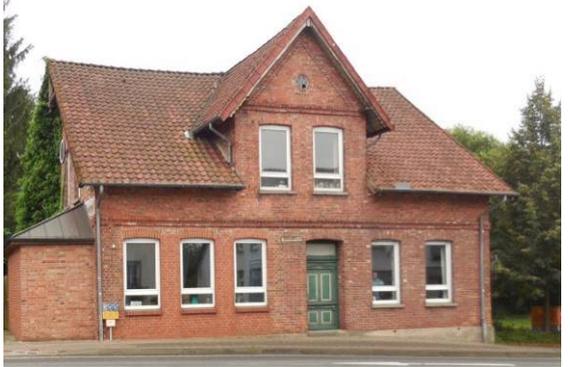
Prägung	Potenzial																					
städtebaulich	X	X																					
architektonisch	X	X																					
nutzungsbedingt	○	○																					
Ensemble bildend	○	X																					
kult.-hist. bedeut.	○	X																					
insgesamt	positiv	hoch

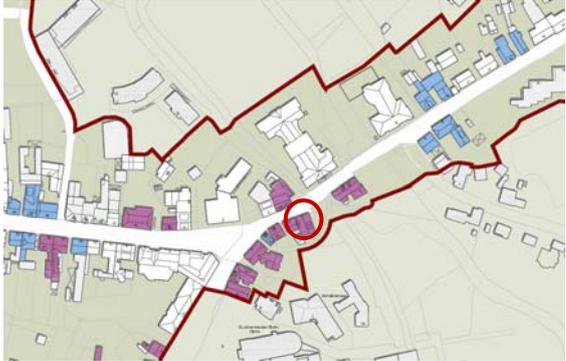
4. Gestalterische Mängel																						
5. Bauzustand, bauliche Mängel	Leichte bauliche Mängel																					
6. Städtebauliche Mängel

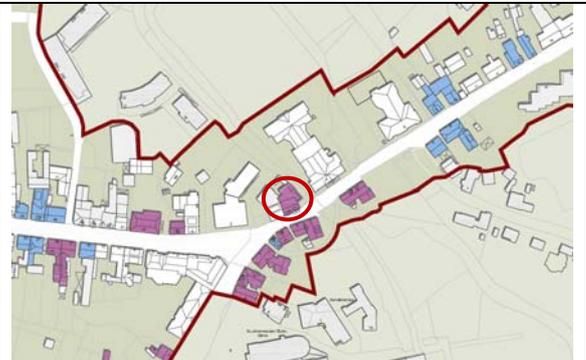
4. Gestalterische Mängel	Stark überformte Fassade; überdimensionierte Schaufenster im EG; großflächige Werbung an der Fassade; Materialwahl Fenster; Farbwahl
---------------------------------	--

5. Bauzustand, bauliche Mängel	bauliche Mängel an Fassade und Dach vorhanden.
---------------------------------------	--

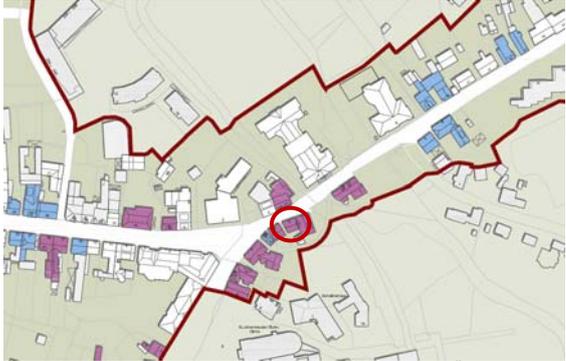
4. Gestalterische Mängel Große Unterschiede in Material und Farbgebung zwischen EG und OG; Werbung an der Fassade					
5. Bauzustand, bauliche Mängel bauliche Mängel an Fenstern (OG) und Fassade

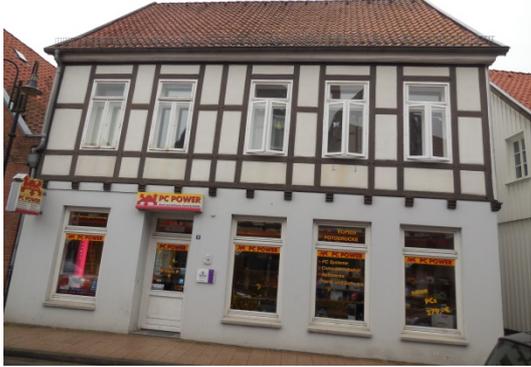
6. Städtebauliche Mängel					
7. Barrierefrei ja nein EG X O					
8. Sonstiges Denkmalgeschütztes Gebäude (Einzeldenkmal und Teil eines Gruppendenkmals); mit Städtebauförderungsmitteln bezuschusst 1995

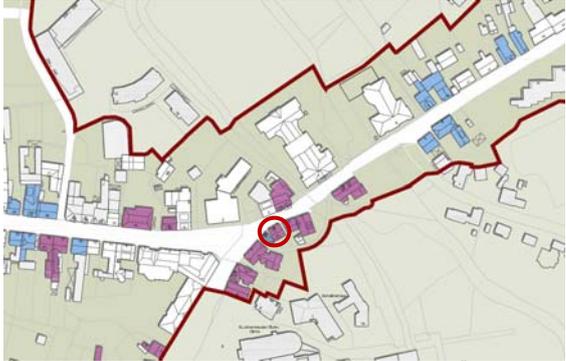
4. Gestalterische Mängel			
5. Bauzustand, bauliche Mängel	keine Mängel (wurde 1999 im Rahmen der Stadtsanierung saniert)		
6. Städtebauliche Mängel			
7. Barrierefrei	ja O	nein X	Eingangsstufen

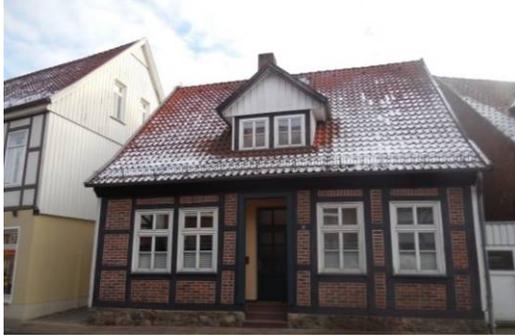
städtebaulich	X	O	
architektonisch	X	O	
nutzungsbedingt	O	O	
Ensemble bildend	X	O	
kult.-hist. bedeut.	X	O	
insgesamt	positiv	neutral

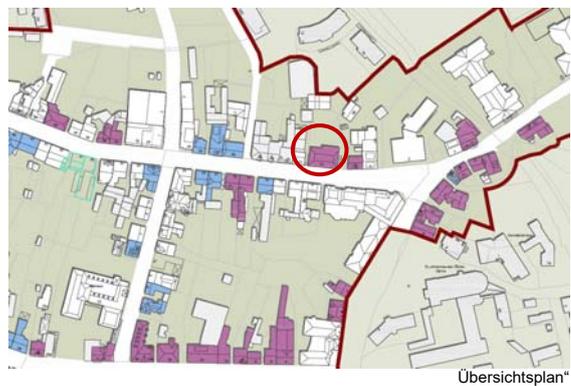
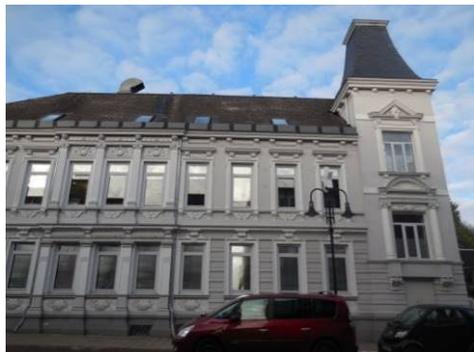
4. Gestalterische Mängel Leichte Überformung der straßenseitigen Fassade durch unangepasste Materialwahl (Kunststofffenster).

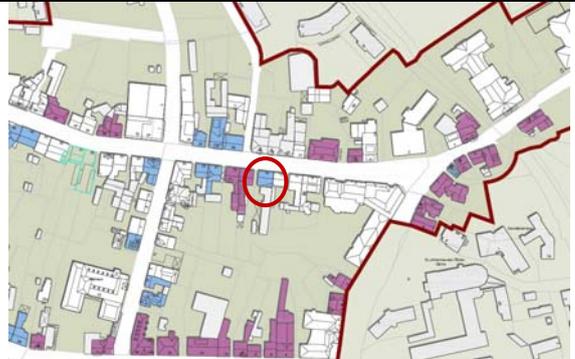
4. Gestalterische Mängel	Überformung der historischen Gebäudesubstanz durch größere Fensterauschnitte und Materialwahl im EG	
5. Bauzustand, bauliche Mängel	Leichte bauliche Mängel (Giebelseitig)

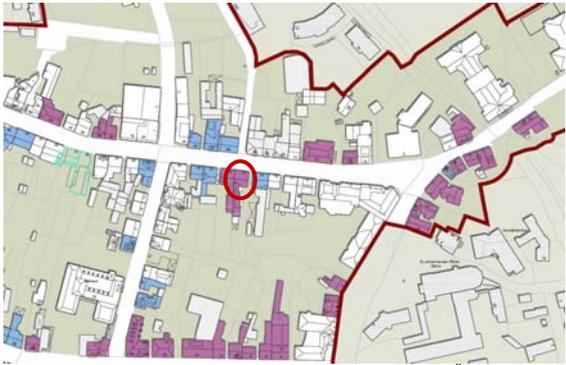
4. Gestalterische Mängel				
Im OG handelt es sich um Sprossen in Aspick (nicht denkmalgerecht)				
5. Bauzustand, bauliche Mängel				
keine baulichen Mängel (Fassade wurde zwischen 2014 und 2017 saniert)

6. Städtebauliche Mängel				
7. Barrierefrei				
	ja	nein		
	O	X	Eingangsstufe	
8. Sonstiges				
Leerstand; Denkmalgeschütztes Gebäude (Einzel- und Gruppendenkmal)

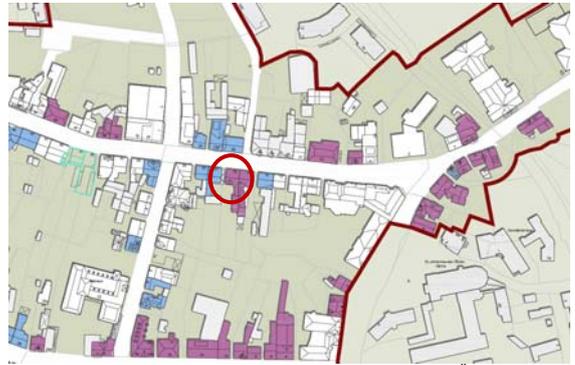
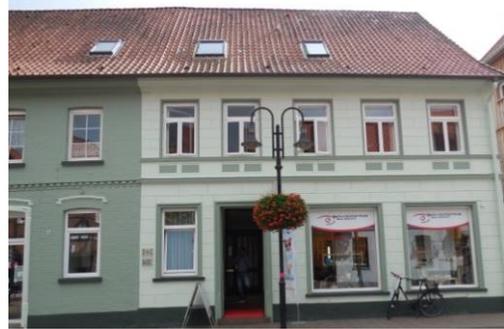
4. Gestalterische Mängel			
5. Bauzustand, bauliche Mängel	bauliche Mängel (Dach und im Inneren); (Fassade wurde zwischen 2014 und 2017 saniert)		
6. Städtebauliche Mängel

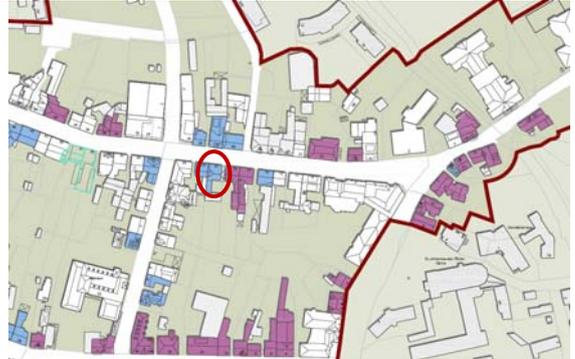
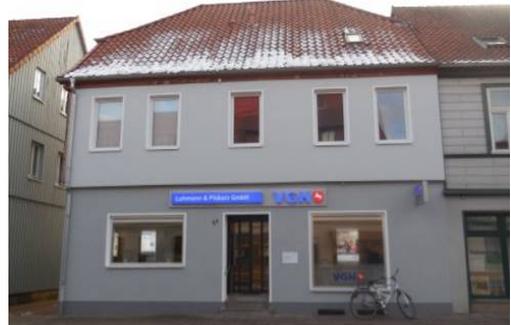
4. Gestalterische Mängel	Überformte Fassade: Straßenfassade im OG fünffachsig, im EG mit mittiger Tür und durch großformatige Schaufenster in unterschiedlichen Größen aufgelöst; im südlichen Teil Fachwerkkonstruktion der Erbauungszeit mit Ziegelfachung. Im oberen Teil Holzschalung, Giebeldreieck ebenfalls verbrettert. Rückseitig Fachwerkkonstruktion auf Putzsockel.

5. Bauzustand, bauliche Mängel	Fassade wurde zwischen 2014 und 2017 saniert		
6. Städtebauliche Mängel			
7. Barrierefrei	ja O	nein X	Eingangsstufe
8. Sonstiges

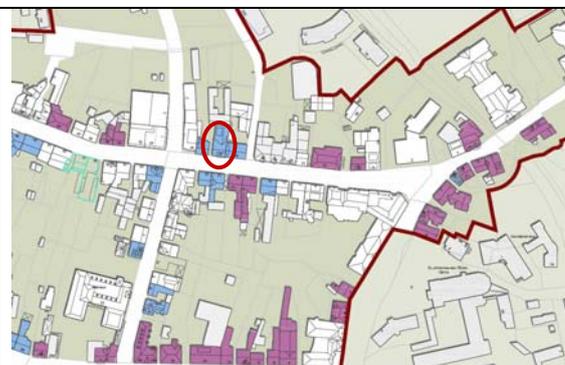
4. Gestalterische Mängel	Überformte Fassade: Straßenfassade im OG fünfschsig, im EG mit mittiger Tür und durch großformatige Schaufenster aufgelöst
---------------------------------	--

5. Bauzustand, bauliche Mängel	bauliche Mängel an Fassade und Fenster deutlich
---------------------------------------	---

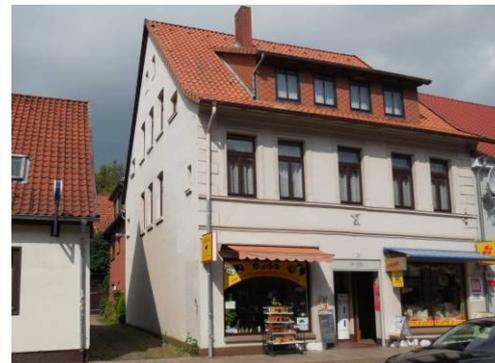
3. Bewertung	Prägung	Potenzial	
städtebaulich	O	O	
architektonisch	X	X	
nutzungsbedingt	O	O	
Ensemble bildend	O	X	
kult.-hist. bedeut.	O	O	
insgesamt	positiv	gegeben

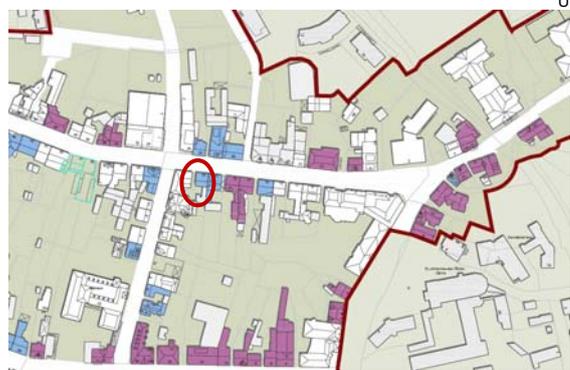
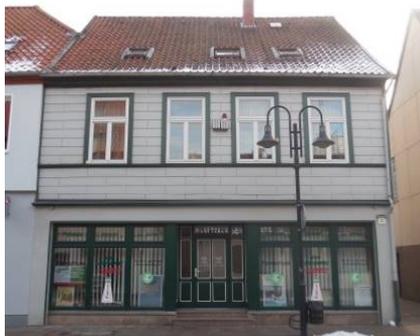
4. Gestalterische Mängel	Überformte Fassade: Straßenfassade im OG vierachsig, im EG durch durchgängige Ladeneinbauten aufgelöst

5. Bauzustand, bauliche Mängel	leichte bauliche Mängel																								
6. Städtebauliche Mängel																									
7. Barrierefrei	ja O	nein X Eingangsstufen

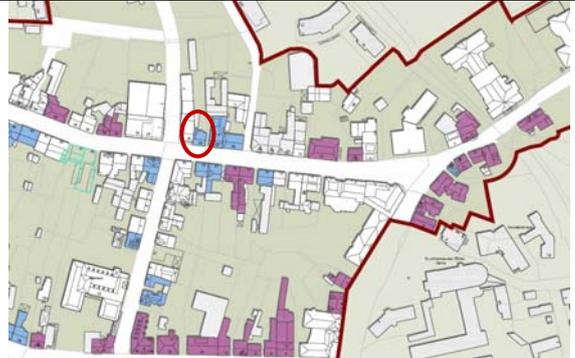
4. Gestalterische Mängel		Stark überformte Fassade durch Fassadenverkleidung und Fensterformate sowie Materialwahl	
5. Bauzustand, bauliche Mängel		Erhebliche bauliche Mängel; Maßnahmen: Fassadensanierung; Kernsanierung; Dacherneuerung

10. Einschätzung Sanierungsbedarf		ja X	zurzeit nicht O
11. Begründung des Sanierungsbedarfs: Um den Innenstadtbereich mit seiner für die Gesamtstadt wichtigen Funktion nachhaltig zu stärken, sollte das Gebäude aufgewertet und seine baulichen sowie gestalterischen Defizite beseitigt werden. Für entsprechende bauliche Einzelmaßnahmen im Sinne eines dem Stadtbild angemessenen Zustands ist ein hohes Entwicklungspotenzial gegeben.

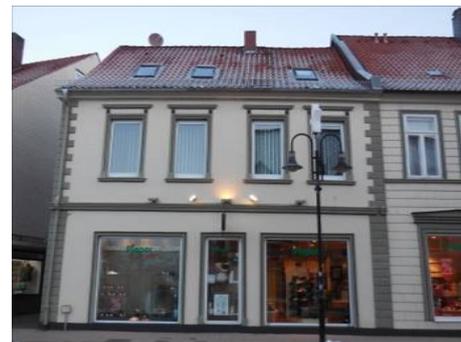
4. Gestalterische Mängel		
5. Bauzustand, bauliche Mängel		
6. Städtebauliche Mängel		
7. Barrierefrei	ja O	nein X Eingangsstufe
8. Sonstiges	Denkmalgeschütztes Gebäude (Einzel- und Gruppendenkmal)

9. Begründung des Stadtbildprägenden Charakters:
 Typisches Beispiel für das ursprünglich eingeschossige, dann im 19. Jh. zweigeschossig aufgeführte Walsroder Doppelhaus der 60er Jahre des 18. Jh. Aufgrund seiner Bausubstanz erfährt das Gebäude eine gesteigerte Bedeutung und prägt das Stadtbild positiv

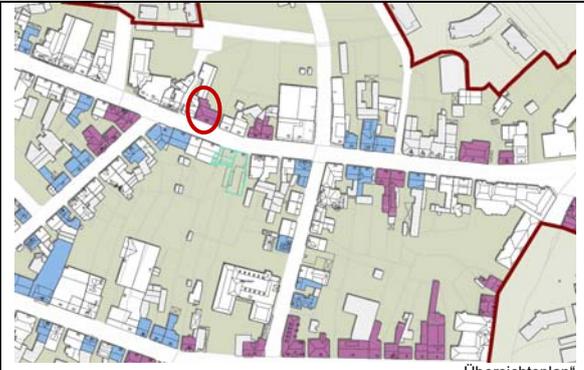
4. Gestalterische Mängel	Leichte Überformung durch vorgesetzte Fassade – ursprüngliches Fachwerk (s. Seitenansicht) wird verdeckt	
5. Bauzustand, bauliche Mängel

9. Begründung des Stadtbildprägenden Charakters:		
Hervorragendes Beispiel für ein repräsentatives, zweigeschossiges Kaufmannshaus des 18. Jh. Im Gegensatz zu gleichen Typen in der Langen Straße hier als Doppelhausteil und nicht als Solitär. Aufgrund seiner Bausubstanz erfährt das Gebäude eine gesteigerte Bedeutung und prägt das Stadtbild positiv

10. Einschätzung Sanierungsbedarf	ja O	zurzeit nicht X
11. Begründung des Sanierungsbedarfs:

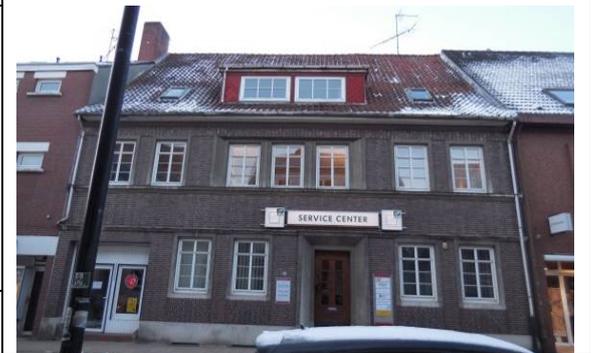
4. Gestalterische Mängel	Leicht überformte Fassade durch Türeinschnitt an linker Seite
---------------------------------	---

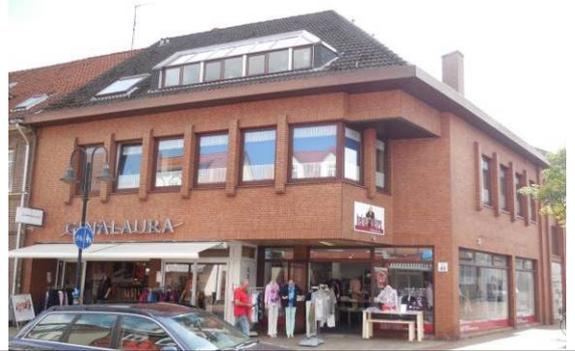
4. Gestalterische Mängel																												
5. Bauzustand, bauliche Mängel	Leichte bauliche Mängel																											
6. Städtebauliche Mängel

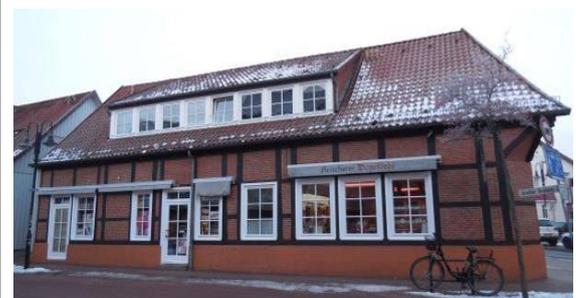
4. Gestalterische Mängel	Fassade wirkt durch verschiedene Fenster- und Türöffnungen unruhig	
5. Bauzustand, bauliche Mängel		
6. Städtebauliche Mängel		
7. Barrierefrei	ja O	nein X Eingangsstufen
8. Sonstiges	Denkmalgeschütztes Gebäude (Einzeldenkmal und Teil eines Gruppendenkmals)

9. Begründung des Stadtbildprägenden Charakters:
 Aufgrund seiner herausragenden Lage als Eckgebäude in einer Hauptgeschäftsstraße und seine historische Bausubstanz erfährt das Gebäude eine gesteigerte Bedeutung und ist ortsbildprägend.

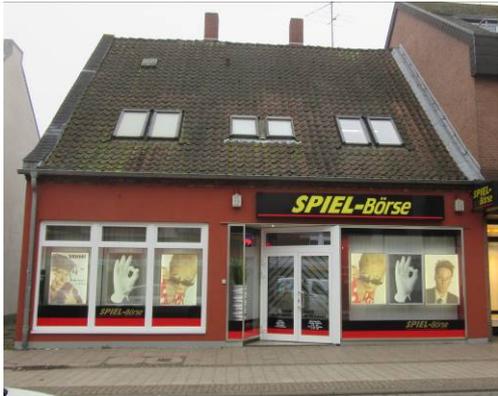
4. Gestalterische Mängel	Unmaßstäbliche Fassadengestaltung: Straßenfassade durch überdimensionale Schaufenster aufgelöst; überdimensionierte Werbeanlagen stören das Bild – Fassade wurde saniert

5. Bauzustand, bauliche Mängel	bauliche Mängel: Maßnahmen: Dacherneuerung und Beseitigung innerer und äußerer Missstände – Fassade wurde saniert		
6. Städtebauliche Mängel

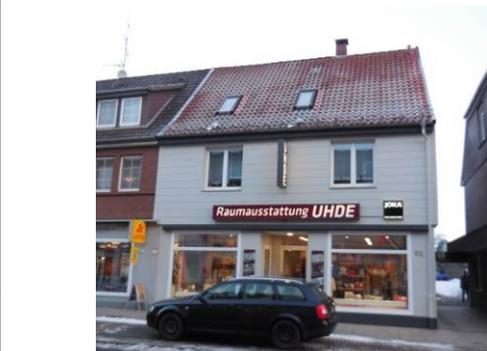
4. Gestalterische Mängel	Leicht überformte Fassadengestaltung mit überdimensionierten Fenstern im EG; Bezug zwischen EG und OG fehlt
---------------------------------	---

5. Bauzustand, bauliche Mängel	Fassade wurde zwischen 2014 und 2017 erneuert
---------------------------------------	---

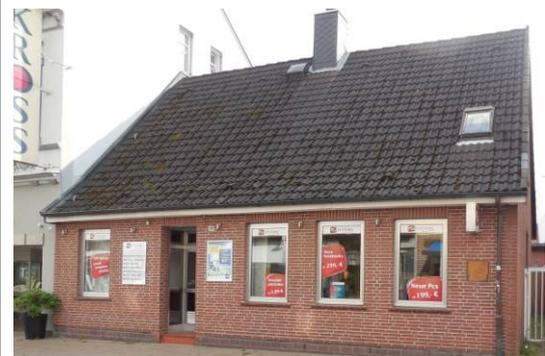
4. Gestalterische Mängel	Überformte Fassade durch Material Fenster; eher unmaßstäblich (geringe Höhe im Vergleich zur Nachbarbebauung)
---------------------------------	---

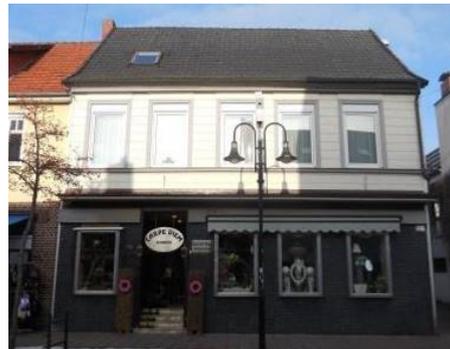
4. Gestalterische Mängel Überformte Fassadengestaltung; OG und EG passen nicht zueinander; EG durch dunkle Fliesen überformt; Material der Fenster unpassend und es fehlt an Sprossgliederung der Fenster

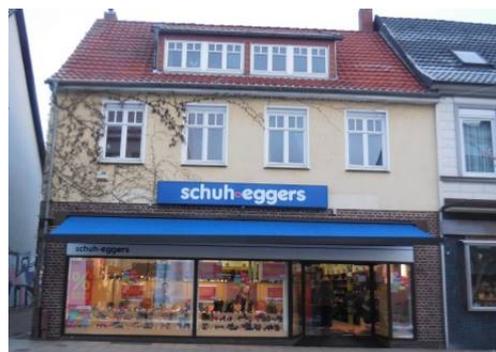
4. Gestalterische Mängel			Unmaßstäbliche Fassadengestaltung: Straßenfassade durch überdimensionale Schaufenster aufgelöst; überdimensionierte Werbeanlage an der Fassade und unangepasste Materialwahl der Fenster und der Erdgeschosszone

5. Bauzustand, bauliche Mängel			Leichte bauliche Mängel (Fassade)		
6. Städtebauliche Mängel					
7. Barrierefrei			ja	nein	
			<input checked="" type="radio"/>	<input type="radio"/>	(Zugang EG)

8. Sonstiges			Modernisierungsvereinbarung gem. § 7h EStG 2000		
9. Begründung des Stadtbildprägenden Charakters:					
Aufgrund seiner Bausubstanz erfährt das Gebäude eine gesteigerte Bedeutung und prägt das Stadtbild insbesondere in Zusammenhang mit dem Nachbargebäude positiv.

10. Einschätzung Sanierungsbedarf			ja	zurzeit nicht	
			<input type="radio"/>	<input checked="" type="radio"/>	
11. Begründung des Sanierungsbedarfs:

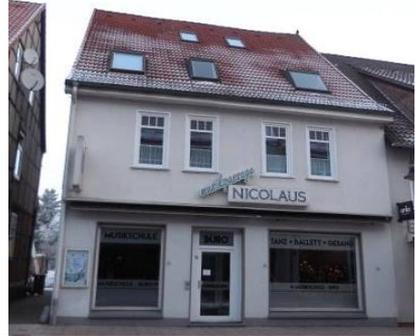
vor 1800	X	Ca. 1760																							
1800-1900	O																								
nach 1900	O																								
	EG	OG																							
Wohnen	O	X																							
Gewerbe	X	O																							
Öffentlich	O	O																							
Sonstiges																								
<p>3. Bewertung</p> <table style="width: 100%;"> <thead> <tr> <th style="width: 30%;"></th> <th style="width: 10%; text-align: center;">Prägung</th> <th style="width: 60%; text-align: center;">Potenzial</th> </tr> </thead> <tbody> <tr> <td>städtebaulich</td> <td style="text-align: center;">O</td> <td style="text-align: center;">O</td> </tr> <tr> <td>architektonisch</td> <td style="text-align: center;">X</td> <td style="text-align: center;">X</td> </tr> <tr> <td>nutzungsbedingt</td> <td style="text-align: center;">O</td> <td style="text-align: center;">O</td> </tr> <tr> <td>Ensemble bildend</td> <td style="text-align: center;">O</td> <td style="text-align: center;">X</td> </tr> <tr> <td>kult.-hist. bedeut.</td> <td style="text-align: center;">O</td> <td style="text-align: center;">O</td> </tr> <tr> <td>insgesamt</td> <td style="text-align: center;">eher positiv</td> <td style="text-align: center;">gegeben</td> </tr> </tbody> </table>		Prägung	Potenzial	städtebaulich	O	O	architektonisch	X	X	nutzungsbedingt	O	O	Ensemble bildend	O	X	kult.-hist. bedeut.	O	O	insgesamt	eher positiv	gegeben	<p>4. Gestalterische Mängel</p> <p>Überformung der Fassade: Straßenfassade im OG vierachsig, im EG mit mittiger Tür und durch großformatige Schaufenster ohne Gliederung aufgelöst; unangepasste Materialwahl im EG</p> <p>5. Bauzustand, bauliche Mängel</p> <p>6. Städtebauliche Mängel</p>

Prägung	Potenzial																							
städtebaulich	O	O																							
architektonisch	X	X																							
nutzungsbedingt	O	O																							
Ensemble bildend	O	X																							
kult.-hist. bedeut.	O	O																							
insgesamt	eher positiv	gegeben																							
<p>7. Barrierefrei</p> <table style="width: 100%;"> <tr> <td style="width: 30%;">ja</td> <td style="width: 10%; text-align: center;">O</td> <td style="width: 60%;">nein</td> <td style="width: 10%; text-align: center;">X</td> <td style="width: 20%;"></td> </tr> <tr> <td></td> <td></td> <td style="text-align: center;">Eingangsstufe</td> <td></td> <td></td> </tr> </table>	ja	O	nein	X				Eingangsstufe			<p>8. Sonstiges</p>														
ja	O	nein	X																						
		Eingangsstufe																							
<p>9. Begründung des Stadtbildprägenden Charakters: Typisches Beispiel des ursprünglich eingeschossigen Fachwerkgebäudes der Wiederaufbauphase mit Aufstockung des 20.Jh. Aufgrund seiner Bausubstanz erfährt das Gebäude eine gesteigerte Bedeutung und prägt das Stadtbild positiv</p>

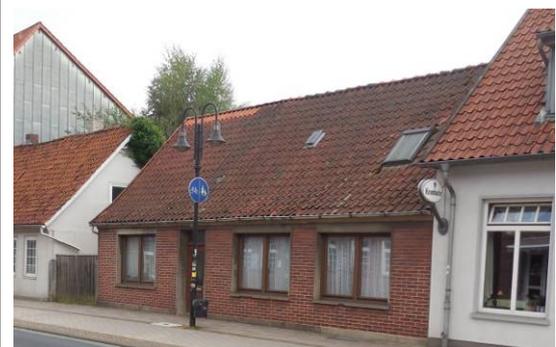
4. Gestalterische Mängel	Gebäude wurde nicht wie viele andere Denkmäler in der Moorstraße Ende des 19. Jh. aufgestockt
---------------------------------	---

5. Bauzustand, bauliche Mängel	Erhebliche bauliche Mängel: Maßnahmen: Dacherneuerung, Fassaden- und Fenstersanierung
---------------------------------------	---

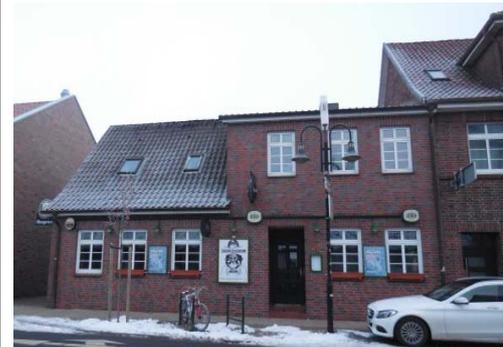
5. Bauzustand, bauliche Mängel	Leichte bauliche Mängel
---------------------------------------	-------------------------

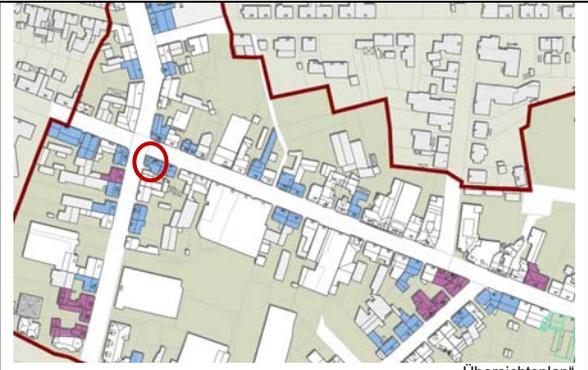
4. Gestalterische Mängel	Leicht überformte Fassade durch Fassadenvorsatz	
5. Bauzustand, bauliche Mängel		
6. Städtebauliche Mängel		
7. Barrierefrei	ja O	nein X Eingangsstufen
8. Sonstiges	mit Städtebauförderungsmitteln bezuschusst 1996

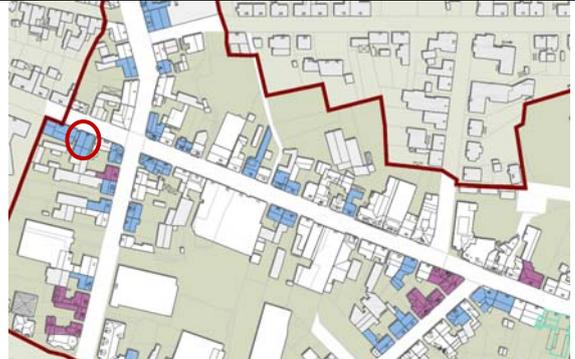
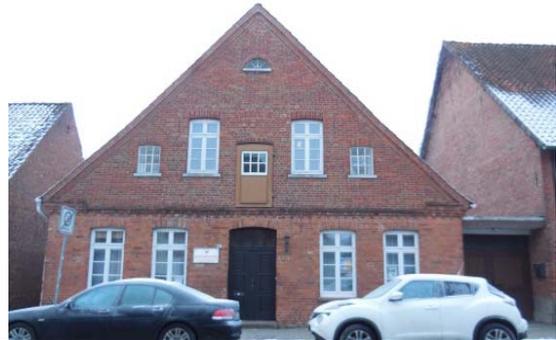
4. Gestalterische Mängel																									
5. Bauzustand, bauliche Mängel	Leichte bauliche Mängel																								
6. Städtebauliche Mängel

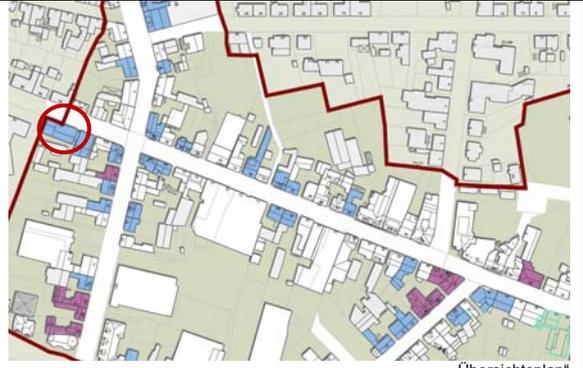
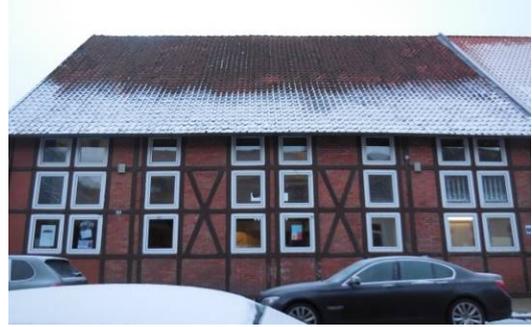
4. Gestalterische Mängel			
5. Bauzustand, bauliche Mängel	Wurde im Zuge der EFRE-Förderperiode saniert		
6. Städtebauliche Mängel			
7. Barrierefrei	ja O	nein O	Zu prüfen X
8. Sonstiges			
9. Begründung des Stadtbildprägenden Charakters: Stadtbild prägendes Fachwerkgebäude mit besonderer kultureller Nutzung und somit bedeutend für die Innenstadt.			
10. Einschätzung Sanierungsbedarf	ja O	zurzeit nicht X	
11. Begründung des Sanierungsbedarfs:

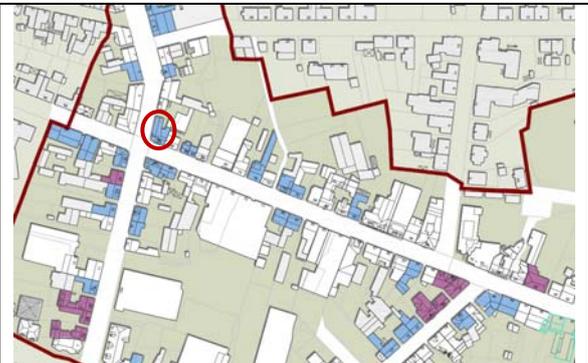
4. Gestalterische Mängel	Überformte Fassade; Erdgeschoss Fassade durch übergroße Schaufenster aufgelöst.
---------------------------------	---

5. Bauzustand, bauliche Mängel	bauliche Mängel: Maßnahmen: Fassadensanierung
---------------------------------------	---

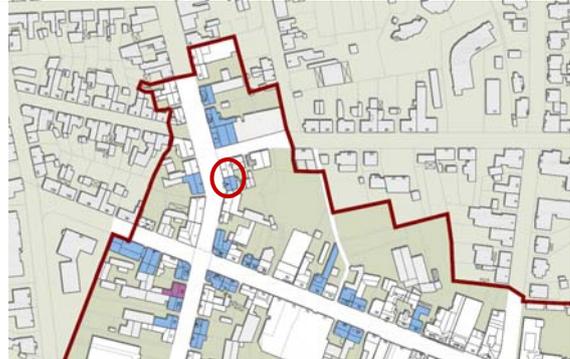
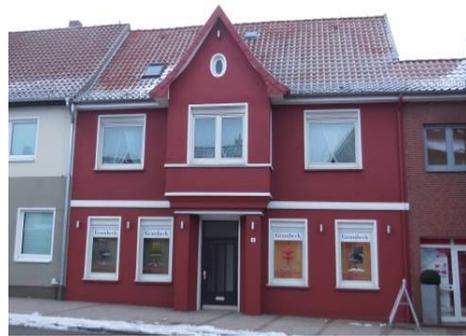
4. Gestalterische Mängel	leichte Überformung durch Farbwahl																					
5. Bauzustand, bauliche Mängel																						
6. Städtebauliche Mängel

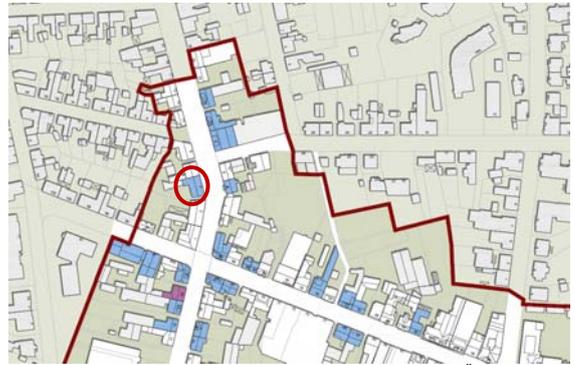
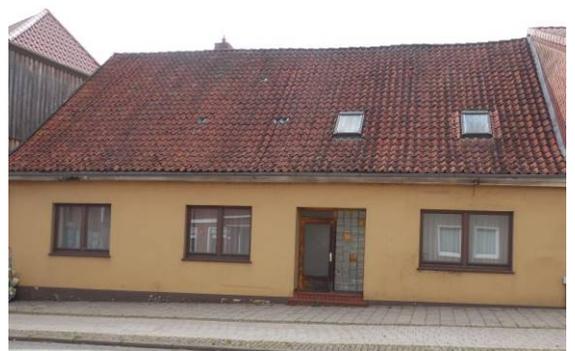
4. Gestalterische Mängel	Überformung der Fassade; Unpassende Farb- und Materialwahl bei Anstrich und Fenstern																						
5. Bauzustand, bauliche Mängel	Erhebliche bauliche Mängel (Maßnahmen: Dach-, Fenster- und Türerneuerung; Sanierung der Fassade)

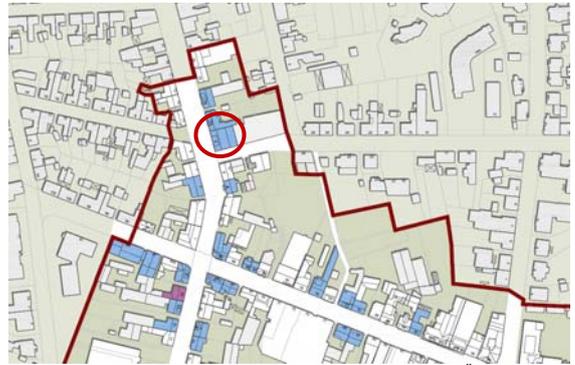
4. Gestalterische Mängel	Starke Überformung der Fassade durch vorgesetzte Putzfassade– die historische Baustruktur ist kaum noch erkennbar; Überdimensionierte Schaufenster im EG lösen die Fassade auf; unterschiedliche Größen und Materialität bei Fenstern

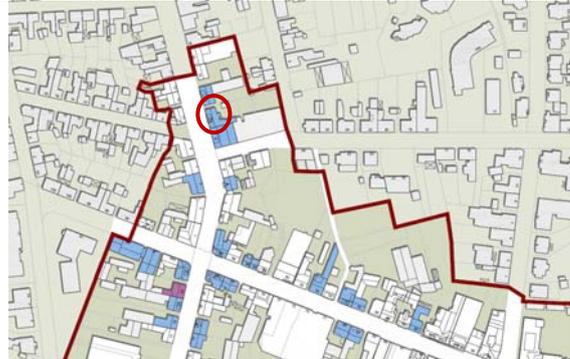
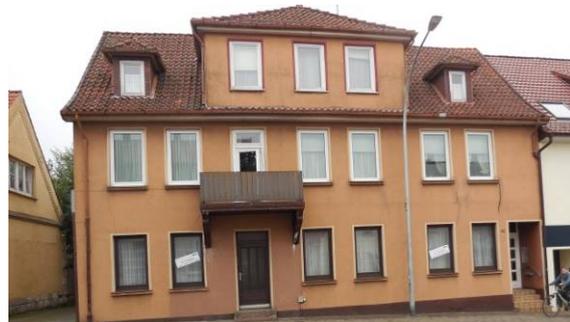
4. Gestalterische Mängel	Leichte Überformung der Fassade: unterschiedliche Materialien und Farben bei Fenstern und Fassadenanstrich	
5. Bauzustand, bauliche Mängel	Erhebliche bauliche Mängel (Fassade + Fenster)

10. Einschätzung Sanierungsbedarf	ja <input checked="" type="radio"/>	zurzeit nicht <input type="radio"/>
11. Begründung des Sanierungsbedarfs:		
Um den Innenstadtbereich mit seiner für die Gesamtstadt wichtigen Funktion nachhaltig zu stärken, sollte das Gebäude aufgewertet und seine baulichen sowie gestalterischen Defizite beseitigt werden. Für entsprechende bauliche Einzelmaßnahmen im Sinne eines dem Stadtbild angemessenen Zustands ist ein hohes Entwicklungspotenzial gegeben.

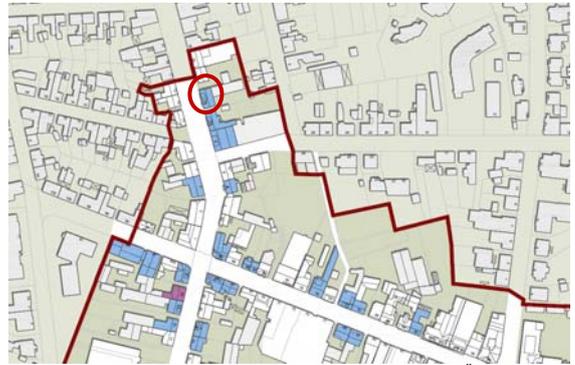
4. Gestalterische Mängel	Überformung der Straßenfassade im EG durch zu große Schaufenster			
5. Bauzustand, bauliche Mängel				
6. Städtebauliche Mängel

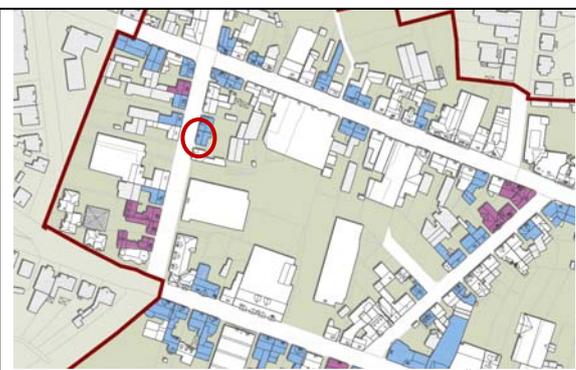
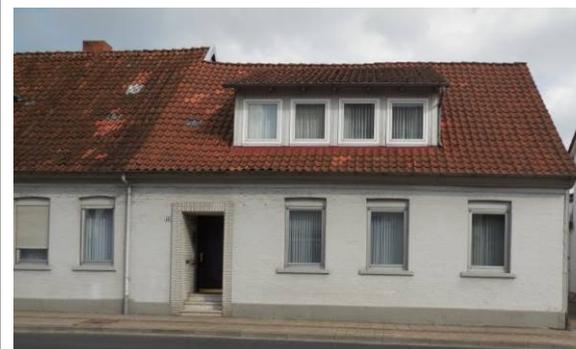
4. Gestalterische Mängel	Historische Baustruktur ist durch Überformungen (Fassade, Fenster) nicht mehr erkennbar.
---------------------------------	--

5. Bauzustand, bauliche Mängel	leichte bauliche Mängel (u.a. Dach und Fassade)
---------------------------------------	---

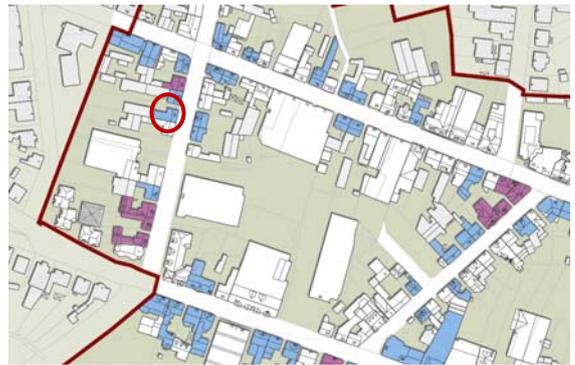
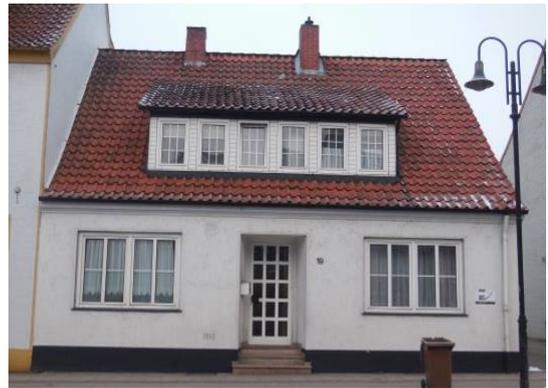
4. Gestalterische Mängel																									
5. Bauzustand, bauliche Mängel	Leichte bauliche Mängel																								
6. Städtebauliche Mängel

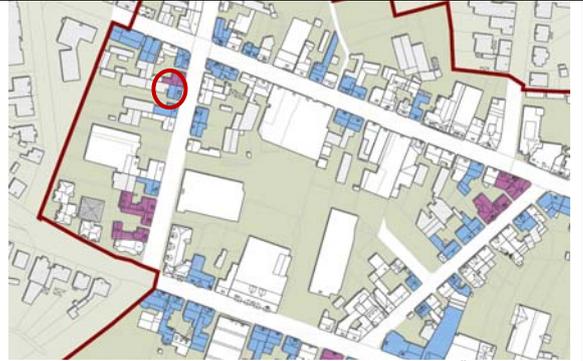
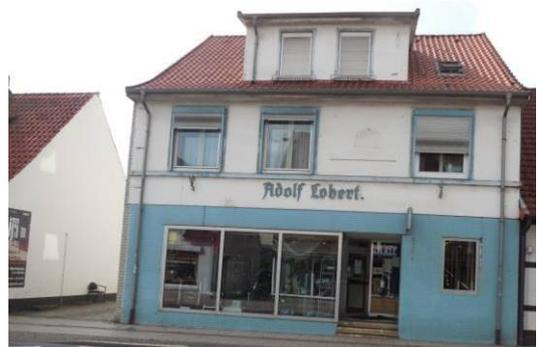
4. Gestalterische Mängel	Überformte Fassade durch überdimensionierte Fensterausschnitte und Rollläden			
5. Bauzustand, bauliche Mängel	bauliche Mängel (u.a. Fassade + Fenster)

6. Städtebauliche Mängel				
7. Barrierefrei	ja O	Nein X	Eingangsstufen	
8. Sonstiges				
9. Begründung des Stadtbildprägenden Charakters:				
Aufgrund seiner Bausubstanz und seiner historischen Nutzung (typischer inhabergeführter Einzelhandel) erfährt das Gebäude eine gesteigerte Bedeutung und ist Stadtbild prägend.

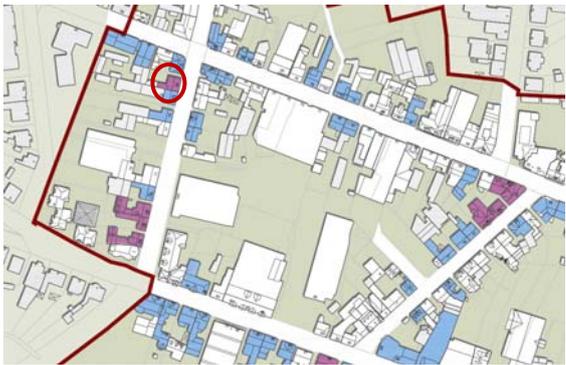
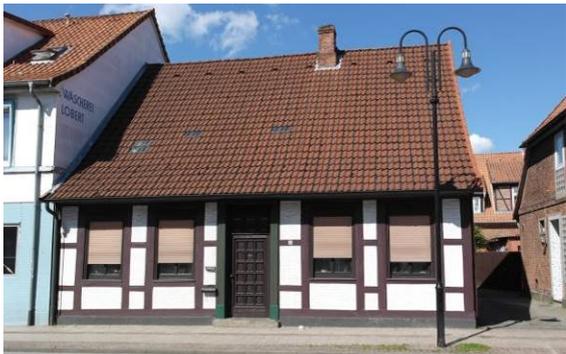
4. Gestalterische Mängel	Überformung der Fassade durch Rollläden und Materialwahl und -farbe bei Fenstern und Türen																								
5. Bauzustand, bauliche Mängel	saniert

6. Städtebauliche Mängel																									
7. Barrierefrei	ja O	nein X																							
8. Sonstiges	Denkmalgeschütztes Gebäude (Einzeldenkmal)

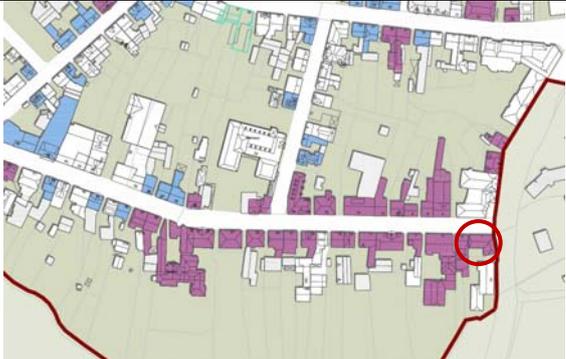
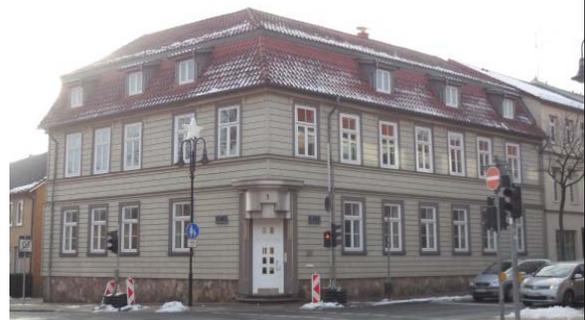
4. Gestalterische Mängel			
5. Bauzustand, bauliche Mängel			
6. Städtebauliche Mängel			
7. Barrierefrei	Ja O	Nein X Eingangsstufen	
8. Sonstiges	Denkmalgeschützte Gebäude (Einzeldenkmal und Teil eines Gruppendenkmals); mit Städtebauförderungsmitteln bezuschusst 1995

9. Begründung des Stadtbildprägenden Charakters:			
Für Walsrode typischer zweigeschossiger Fachwerkbau. Ortsbildprägend, als Eckgebäude an exponierter Stelle, zusammen mit den Nachbargebäuden Bestandteil der historischen Bauzeile Lange Straße

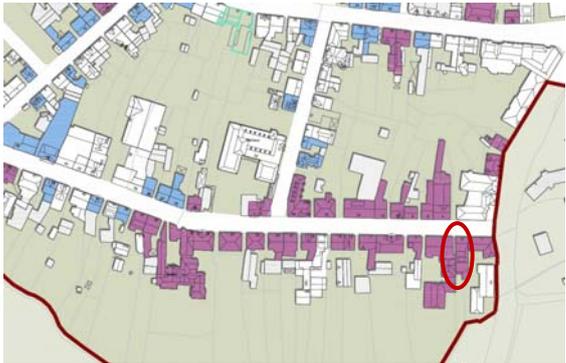
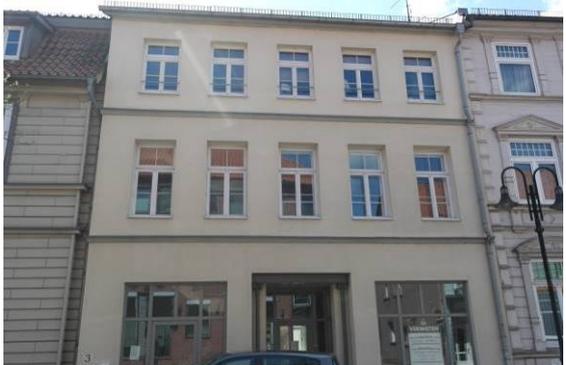
4. Gestalterische Mängel					
5. Bauzustand, bauliche Mängel			saniert		
6. Städtebauliche Mängel					
7. Barrierefrei			ja nein X O		
8. Sonstiges			Denkmalgeschütztes Gebäude (Einzel- und Gruppendenkmal) Mit Städtebauförderungsmitteln bezuschusst 1996; Lange Straße 1-3 Fassadensanierung durch Städtebauförderungsmittel 1989

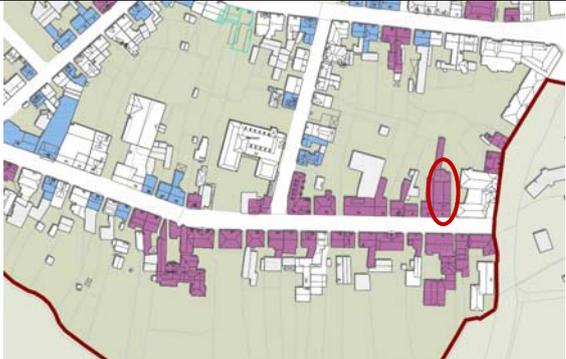
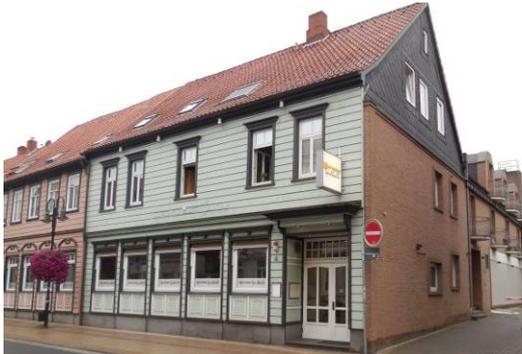
4. Gestalterische Mängel Leicht überformte Fassade (giebelseitig); unterschiedliche Farben und Materialien																								
5. Bauzustand, bauliche Mängel bauliche Mängel beim rückwärtigen neuzeitlichen Anbau

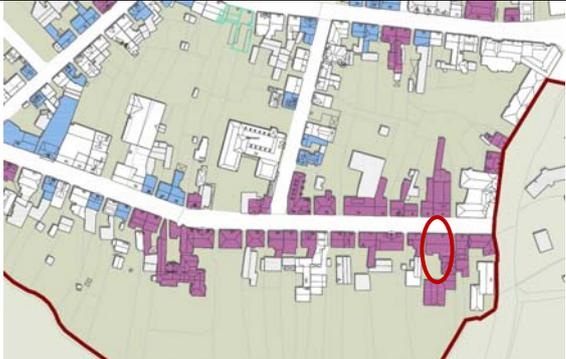
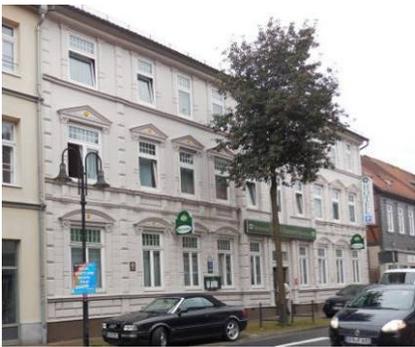
städtebaulich	<input type="radio"/>	<input type="radio"/>															
architektonisch	X	X															
nutzungsbedingt	<input type="radio"/>	<input type="radio"/>															
Ensemble bildend	X	<input type="radio"/>															
kult.-hist. bedeut.	X	<input type="radio"/>															
insgesamt	positiv	gegeben															
4. Gestalterische Mängel																	
5. Bauzustand, bauliche Mängel	bauliche Mängel																
6. Städtebauliche Mängel																	
7. Barrierefrei	Ja <input type="radio"/>	Nein X	Eingangsstufen														
8. Sonstiges	Denkmalgeschützte Gebäude (Einzeldenkmal und Teil eines Gruppendenkmals)																
9. Begründung des Stadtbildprägenden Charakters:																	
Gutes Beispiel eines Beherbergungsgebäudes, repräsentativer Bau der unmittelbaren Wiederaufbauphase. Hervorragende handwerkliche und künstlerische Ausführung der hölzernen Fassadenbekleidung an der Langen Straße.																	
10. Einschätzung Sanierungsbedarf	ja X	zurzeit nicht <input type="radio"/>															
11. Begründung des Sanierungsbedarfs:																	
Um den Innenstadtbereich mit seiner für die Gesamtstadt wichtigen Funktion nachhaltig zu stärken, sollte das Gebäude aufgewertet und seine baulichen sowie gestalterischen Defizite beseitigt werden. Für entsprechende bauliche Einzelmaßnahmen im Sinne eines dem Stadtbild angemessenen Zustands ist ein hohes Entwicklungspotenzial gegeben.
