Stadt Walsrode

Objektkartei der stadtbildprägenden Gebäude

Ergänzungsblatt zur Anmeldung
einer städtebaulichen Erneuerungsmaßnahme
im Rahmen des Städtebauförderungsprogramms
„Aktive Stadt- und Ortsteilzentren“

Februar 2018

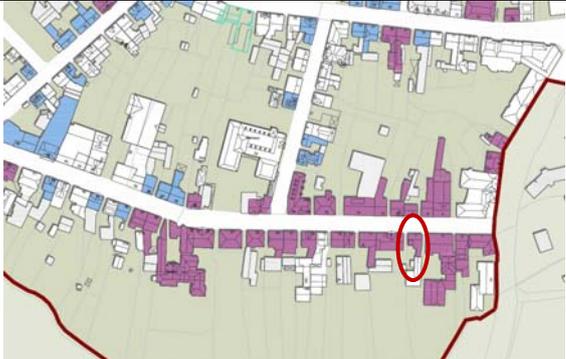
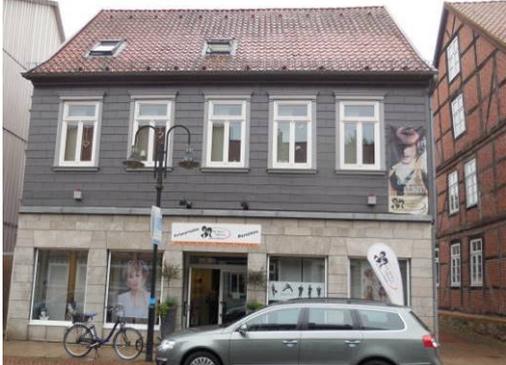
städtebaulich	<input type="checkbox"/>	<input type="checkbox"/>															
architektonisch	<input checked="" type="checkbox"/>	<input checked="" type="checkbox"/>															
nutzungsbedingt	<input type="checkbox"/>	<input type="checkbox"/>															
Ensemble bildend kult.-hist. bedeut.	<input checked="" type="checkbox"/> <input checked="" type="checkbox"/>	<input type="checkbox"/> <input type="checkbox"/>															
insgesamt	positiv	gegeben															
4. Gestalterische Mängel	Überformte Fassade: Straßenfassade im OG fünffachsig, im EG mit mittiger Tür und durch großformatige Schaufenster aufgelöst; Unterschiedliche Materialien und Farben der Fassade in OG und EG																
5. Bauzustand, bauliche Mängel	Leichte bauliche Mängel																
6. Städtebauliche Mängel																	
7. Barrierefrei	Ja <input type="checkbox"/>	Nein <input type="checkbox"/>	Zu prüfen <input checked="" type="checkbox"/>														
8. Sonstiges	Denkmalgeschützte Gebäude (Einzel- und Gruppendenkmal); mit Städtebauförderungsmitteln bezuschusst 1988																
9. Begründung des Stadtbildprägenden Charakters:																	
Für Walsrode typischer zweigeschossiger Fachwerkbau mit Satteldach und Holzbekleidung in Quaderimitation und somit stadtbildprägend. Bildet zusammen mit den Nachbargebäuden einen Bestandteil der historischen Bauzeile Lange Straße.																	
10. Einschätzung Sanierungsbedarf	ja <input type="checkbox"/>	zurzeit nicht <input checked="" type="checkbox"/>	Umgestaltung nicht angepasster Fassade														
11. Begründung des Sanierungsbedarfs:

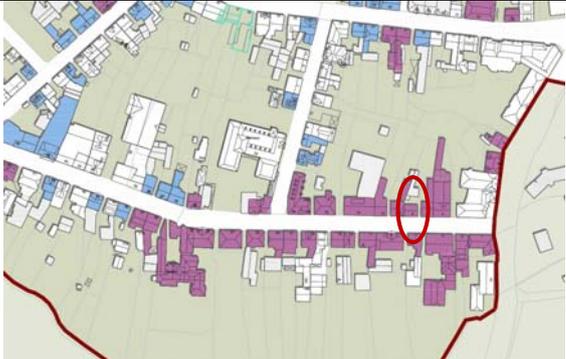
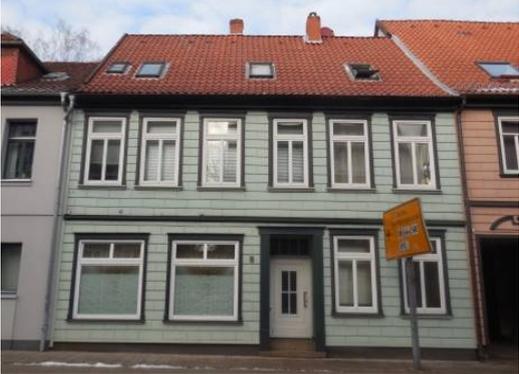
4. Gestalterische Mängel	Leichte Überformung der Fassade im EG durch unterschiedlich große Fenster																							
5. Bauzustand, bauliche Mängel	Leichte bauliche Mängel

6. Städtebauliche Mängel																								
7. Barrierefrei	Ja ○	Nein X Eingangsstufen																						
8. Sonstiges	Denkmalgeschützte Gebäude (Einzeldenkmal und Teil eines Gruppendenkmals)

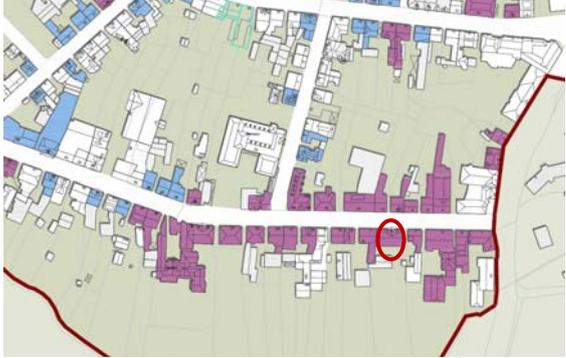
4. Gestalterische Mängel			
5. Bauzustand, bauliche Mängel		Leichte bauliche Mängel	
6. Städtebauliche Mängel			
7. Barrierefrei		Ja <input type="radio"/>	Nein <input type="radio"/> Zu prüfen <input checked="" type="radio"/>

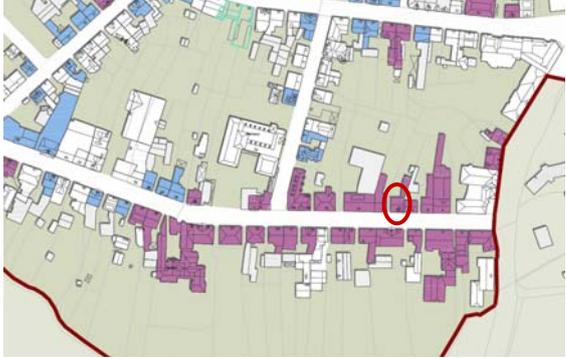
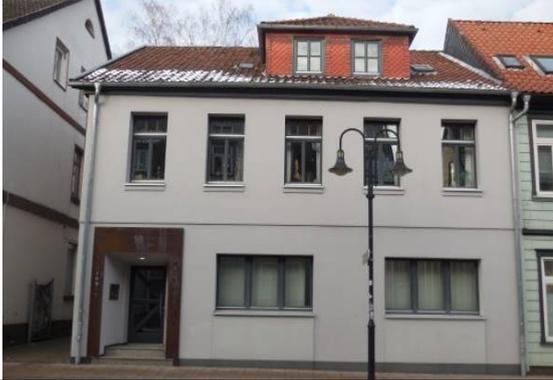
4. Gestalterische Mängel			Überformte Fassade durch unpassende Fenstern im EG und vorgesetzte Putzfassade																					
5. Bauzustand, bauliche Mängel			Leichte bauliche Mängel

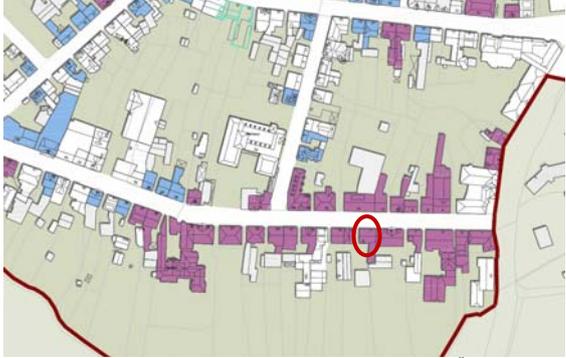
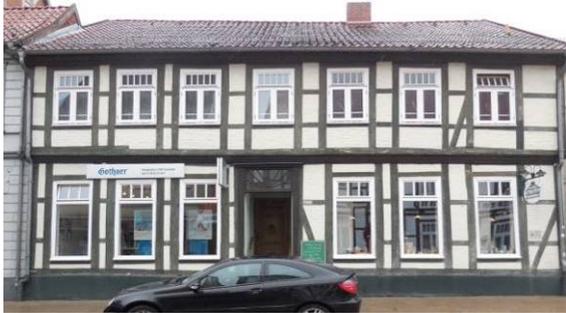
4. Gestalterische Mängel				
5. Bauzustand, bauliche Mängel	Leichte bauliche Mängel (Giebelseitig)			
6. Städtebauliche Mängel				
7. Barrierefrei	Ja O	Nein O	Zu prüfen X

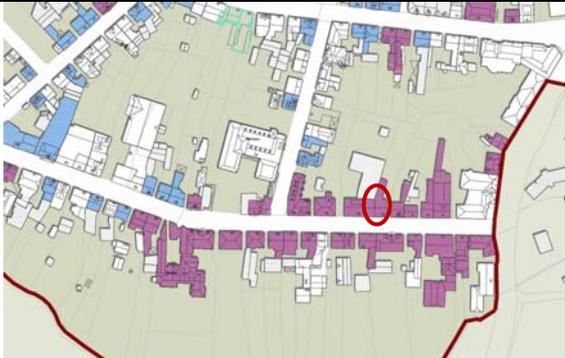
4. Gestalterische Mängel	Überformte Fassade: Straßenfassade im OG fünfschsig, im EG mit mittiger Tür und durch großformatige Schaufenster aufgelöst; unterschiedliche Farben und Materialien der Fassade in OG und EG

5. Bauzustand, bauliche Mängel	bauliche Mängel	
6. Städtebauliche Mängel		
7. Barrierefrei	Ja X	Nein O (Zugang EG)
8. Sonstiges	Denkmalgeschützte Gebäude (Einzeldenkmal und Teil eines Gruppendenkmals)

10. Einschätzung Sanierungsbedarf	ja X	zurzeit nicht O
11. Begründung des Sanierungsbedarfs:		
Um den Strukturbereich mit seiner für die Gesamtstadt wichtigen Funktion nachhaltig zu stärken, sollte das Gebäude im Sinne der Geschlossenheit des Strukturbereichs aufgewertet und seine baulichen Defizite beseitigt werden. Für entsprechende bauliche Einzelmaßnahmen im Sinne eines dem Stadtbild angemessenen Zustands ist Entwicklungspotenzial gegeben.

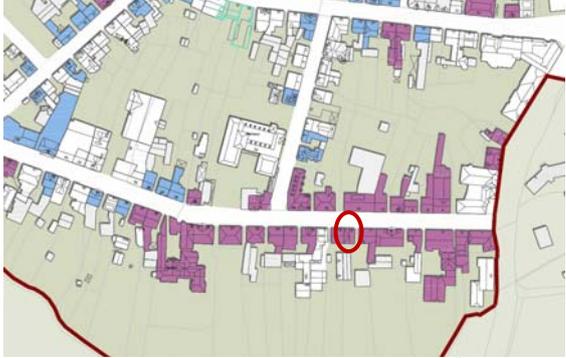
EG	OG	Wohnen	○	X	Gewerbe	X	○	Öffentlich	○	○	Sonstiges	Leerstand
	EG	OG														
Wohnen	○	X														
Gewerbe	X	○														
Öffentlich	○	○														
Sonstiges	Leerstand															
3. Bewertung	Prägung	Potenzial														
städtebaulich	X	○														
architektonisch	X	X														
nutzungsbedingt	X	X														
Ensemble bildend	X	○														
kult.-hist. bedeut.	X	○														
insgesamt	positiv	tendenziell hoch														
4. Gestalterische Mängel	Überformte Fassade: Straßenfassade im OG vier- bzw. fünfschichtig, im EG mit durch großformatige Schaufenster und Türen aufgelöst															
5. Bauzustand, bauliche Mängel	bauliche Mängel															
6. Städtebauliche Mängel																
7. Barrierefrei	Ja ○	Nein X Eingangsstufen														
8. Sonstiges	Leerstand (Lange Straße 13+15); Denkmalgeschützte Gebäude (Einzeldenkmal und Teil eines Gruppendenkmals)															
9. Begründung des Stadtbildprägenden Charakters: Stadtbildprägend aufgrund der historischen Bausubstanz und des traditionellen Erscheinungsbildes.																
10. Einschätzung Sanierungsbedarf	ja X	zurzeit nicht ○ Maßnahmen zur Beseitigung von langfristigen Leerständen														
11. Begründung des Sanierungsbedarfs:

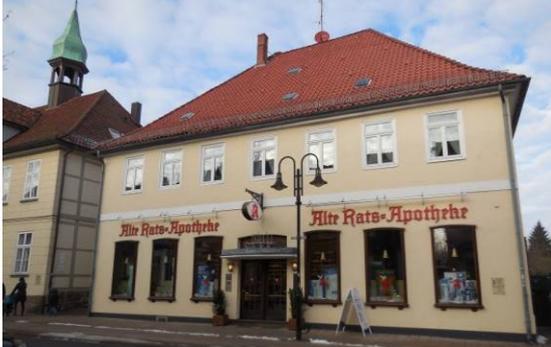
4. Gestalterische Mängel	Leichte Überformung der Fassade; Farben und Materialien der Fenster von EG und OG passen nicht zueinander		
5. Bauzustand, bauliche Mängel	Leichte bauliche Mängel

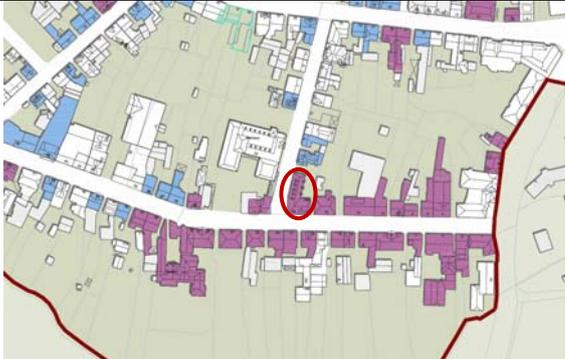
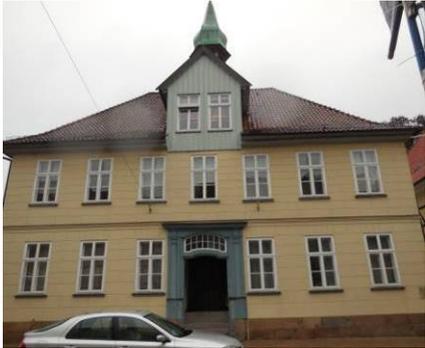
4. Gestalterische Mängel				
5. Bauzustand, bauliche Mängel	Leichte bauliche Mängel			
6. Städtebauliche Mängel				
7. Barrierefrei	Ja O	Nein X	Eingangsstufen

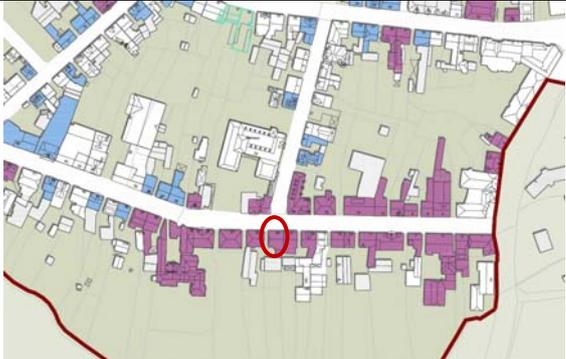
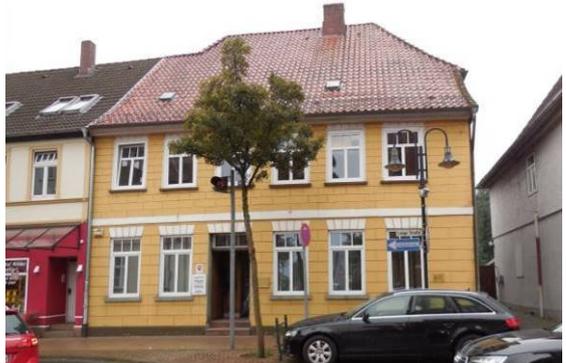
4. Gestalterische Mängel				
5. Bauzustand, bauliche Mängel	Leichte bauliche Mängel			
6. Städtebauliche Mängel				
7. Barrierefrei	Ja O	Nein X	Eingangsstufen

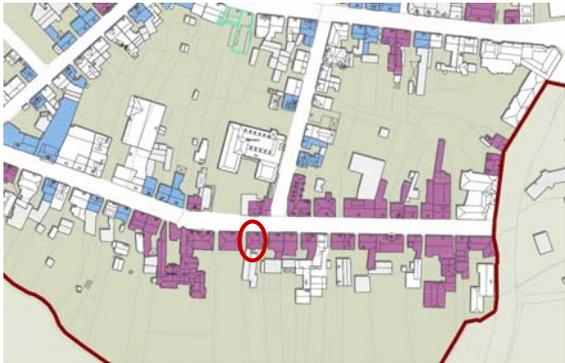
4. Gestalterische Mängel				Überformte Fassade: Straßenfassade im EG durch großformatige Schaufenster aufgelöst; unterschiedliche Farben und Materialien der Fassade in OG und EG; fehlende Sprossgliederung der Fenster im OG

5. Bauzustand, bauliche Mängel		Erhebliche Bauliche Mängel		
6. Städtebauliche Mängel				
7. Barrierefrei		Ja O	Nein O	Zu prüfen X
8. Sonstiges		Denkmalgeschütztes Gebäude (Einzel- und Gruppendenkmal)

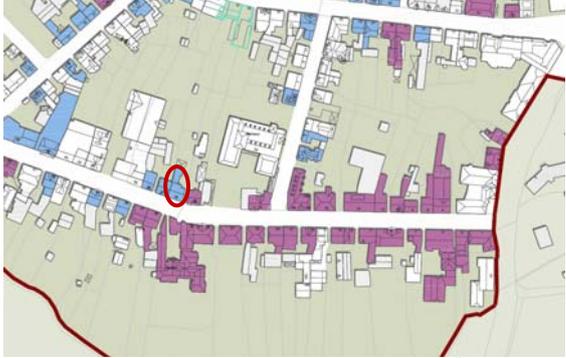
4. Gestalterische Mängel Überformte Fassade; Dachgeschoss, OG und EG passen gestalterisch von Farb- und Materialwahl sowie von den Fenstern nicht zusammen

5. Bauzustand, bauliche Mängel Leichte bauliche Mängel			
6. Städtebauliche Mängel			
7. Barrierefrei Ja Nein O X Eingangsstufen			
8. Sonstiges mit Städtebauförderungsmitteln bezuschusst 1991

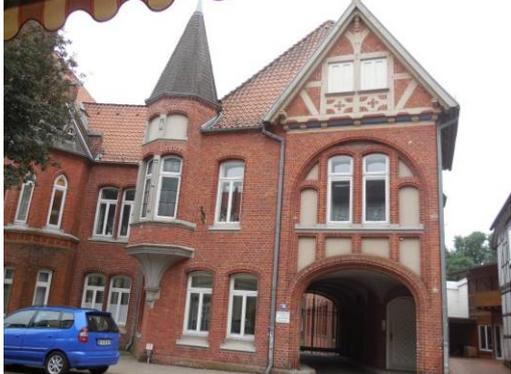
4. Gestalterische Mängel					
5. Bauzustand, bauliche Mängel			Leichte bauliche Mängel (östliche Fassadenspitze; Turm im Erdgeschoss, westlicher Giebel)

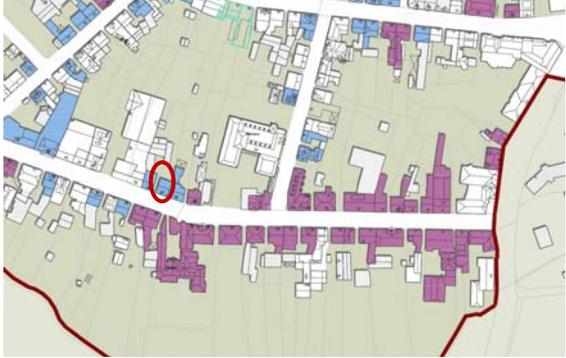
4. Gestalterische Mängel		Leicht überformte Fassade: Straßenfassade im OG fünfachsig, im EG mit mittiger Tür und durch großformatige Schaufenster aufgelöst

5. Bauzustand, bauliche Mängel		Leichte bauliche Mängel		
6. Städtebauliche Mängel				
7. Barrierefrei		Ja <input type="radio"/>	Nein <input type="radio"/>	Zu prüfen <input checked="" type="radio"/>

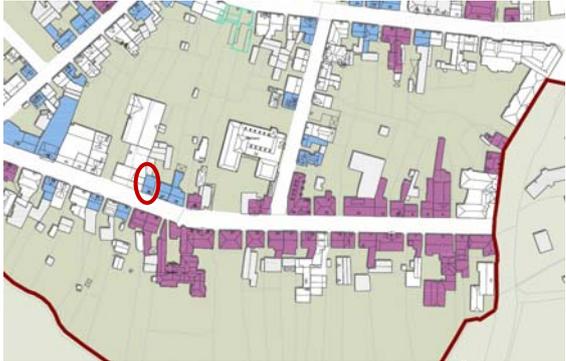
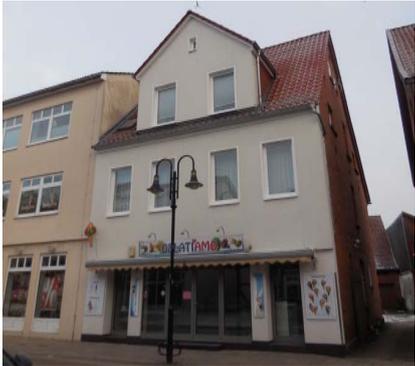
4. Gestalterische Mängel	überformte Fassade; Auflösung der Fassadengliederung durch großflächige Fensterausschnitte im EG und Fassadenvorsatz															
5. Bauzustand, bauliche Mängel																
6. Städtebauliche Mängel																
7. Barrierefrei	ja ○	nein X														
8. Sonstiges																
9. Begründung des Stadtbildprägenden Charakters:																
Aufgrund seiner historischen Bausubstanz erfährt das Gebäude eine gesteigerte Bedeutung und ist Stadtbild prägend.																
10. Einschätzung Sanierungsbedarf	ja ○	zurzeit nicht X														
11. Begründung des Sanierungsbedarfs:

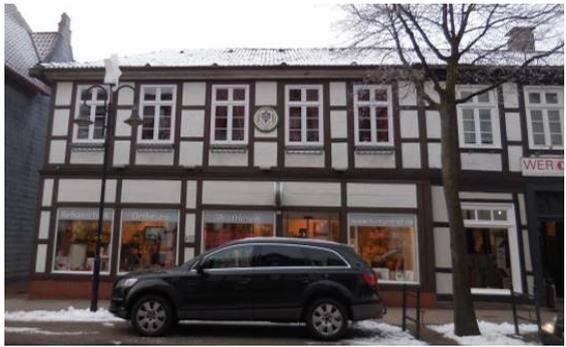
4. Gestalterische Mängel	Leicht überformte Fassade im EG; überdimensionierte Schaufenster		
5. Bauzustand, bauliche Mängel			
6. Städtebauliche Mängel

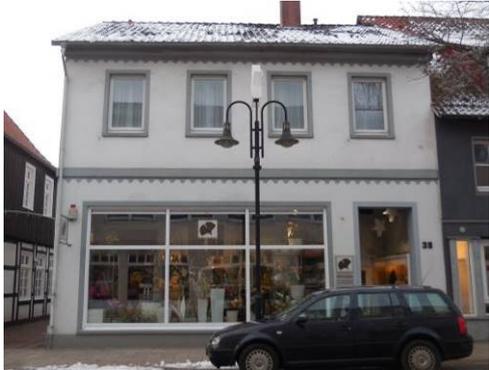
4. Gestalterische Mängel		Leichte Überformung der Fassade im EG		
5. Bauzustand, bauliche Mängel		Leichte bauliche Mängel		
6. Städtebauliche Mängel				
7. Barrierefrei		Ja O	Nein O	Zu prüfen X

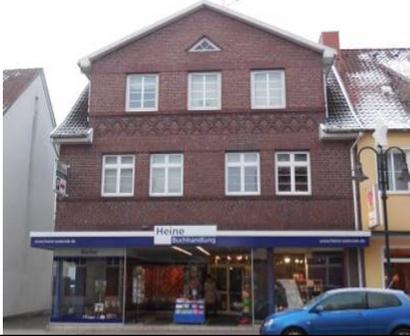
4. Gestalterische Mängel			Überformte Straßenfassade im EG, überdimensionierte Fensterausschnitte und Werbeanlagen																					
5. Bauzustand, bauliche Mängel

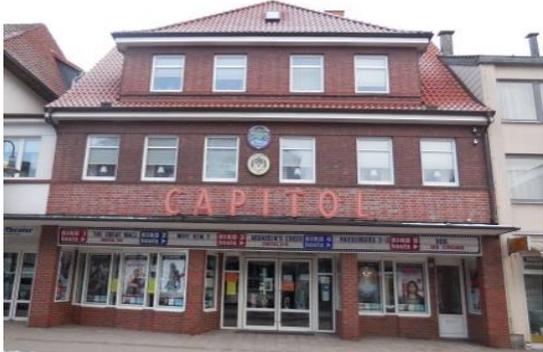
4. Gestalterische Mängel	Leicht überformte Fassade – der Nutzung entsprechend																							
5. Bauzustand, bauliche Mängel

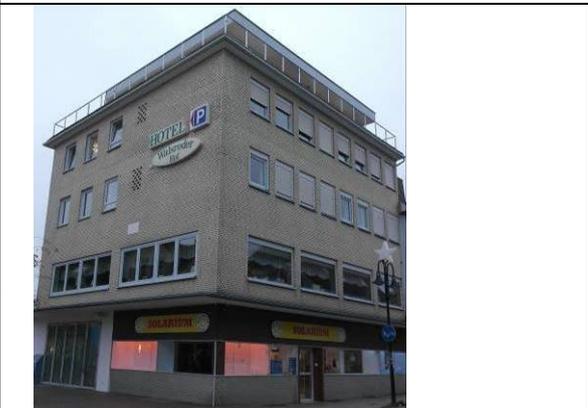
4. Gestalterische Mängel Erhebliche gestalterische Mängel; untypische Gebäudekubatur und -größe sowie Materialverwendung

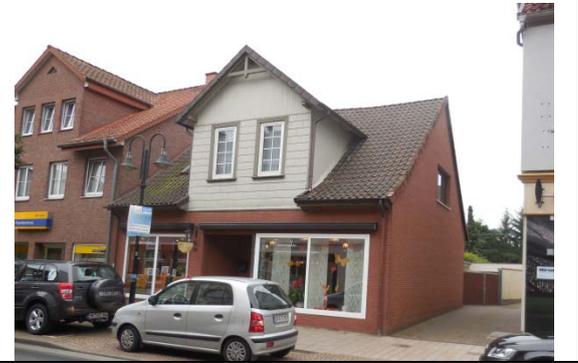
4. Gestalterische Mängel	Überformte Straßenfassade im EG, überdimensionierte Fensterauschnitte; unangepasste Material- und Farbwahl			
5. Bauzustand, bauliche Mängel	Leichte bauliche Mängel

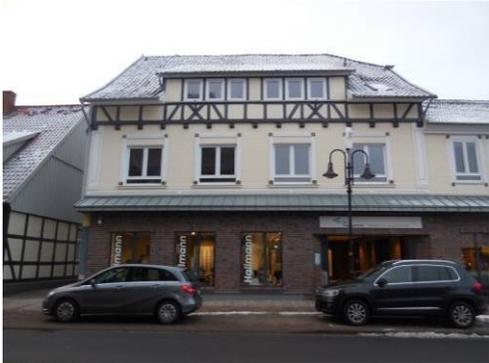
städtebaulich	○	○															
architektonisch	X	X															
nutzungsbedingt	○	○															
Ensemble bildend kult.-hist. bedeut.	○	○															
insgesamt	positiv	gegeben															
4. Gestalterische Mängel	Leicht überformte Fassade: Straßenfassade im OG vierachsig, im EG verschoben mit überdimensionierten Schaufenstern																
5. Bauzustand, bauliche Mängel	Wurde zwischen 2014 und 2017 saniert																
6. Städtebauliche Mängel																	
7. Barrierefrei	Ja ○	Nein ○	Zu prüfen X														
8. Sonstiges																	
9. Begründung des Stadtbildprägenden Charakters: Aufgrund seiner historischen Bausubstanz erfährt das Gebäude eine gesteigerte Bedeutung und ist Stadtbild prägend.																	
10. Einschätzung Sanierungsbedarf	ja ○	zurzeit nicht X															
11. Begründung des Sanierungsbedarfs: Sanierung im Zuge der Errichtung einer Augenarktklinik ist erfolgt

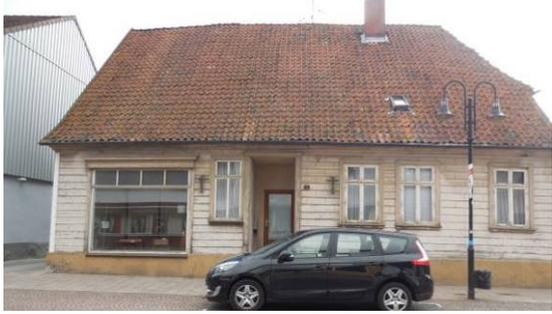
4. Gestalterische Mängel	Leicht überformte Fassade im EG durch unterschiedliche Fenstergrößen		
5. Bauzustand, bauliche Mängel	Erhebliche bauliche Mängel (Maßnahme: Kernsanierung)

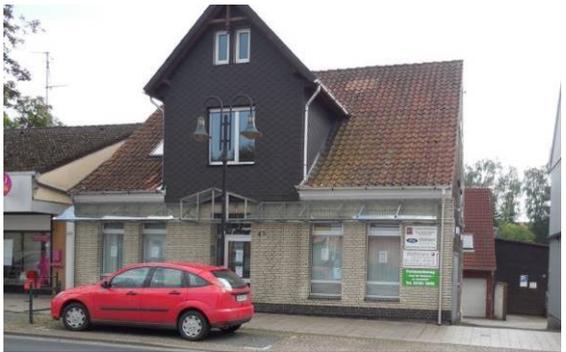
4. Gestalterische Mängel	Unpassende Farb- und Materialwahl bei Fenstern, Tür und Fassade			
5. Bauzustand, bauliche Mängel	Erhebliche bauliche Mängel (Fassade, Dach, Fenster)

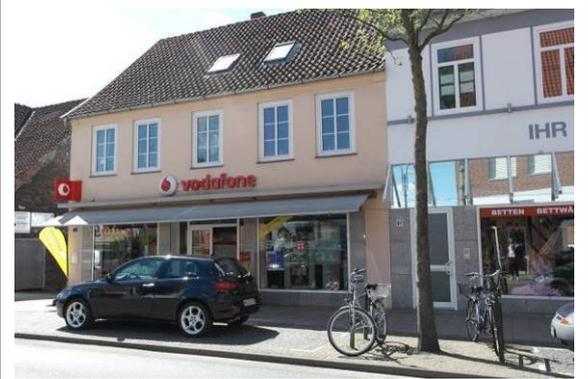
4. Gestalterische Mängel	Straßenfassade ist im EG durch großformatige Schaufenster stark überformt		
---------------------------------	---	--	--

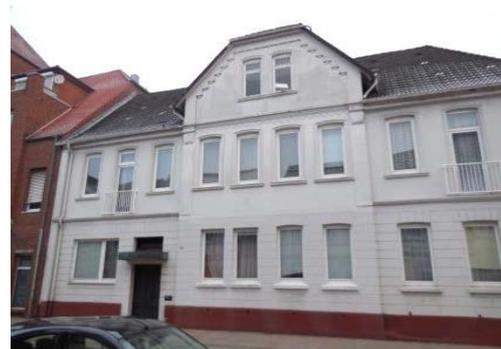
4. Gestalterische Mängel	Leichte Überformung durch ungleiche Fensteranordnung in EG und OG
---------------------------------	---

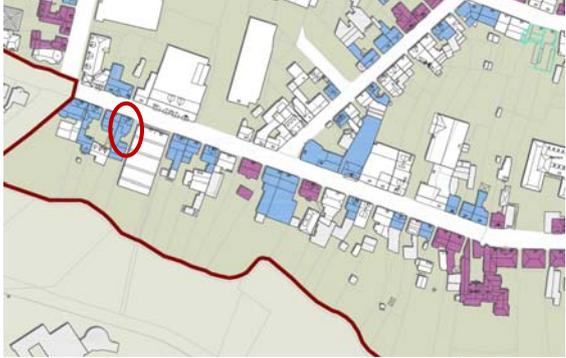
4. Gestalterische Mängel	Überformung der Fassade: Straßenfassade im EG durch großformatige Schaufenster und fehlende Fachwerkkonstruktion aufgelöst

5. Bauzustand, bauliche Mängel	Leichte bauliche Mängel																																										
6. Städtebauliche Mängel

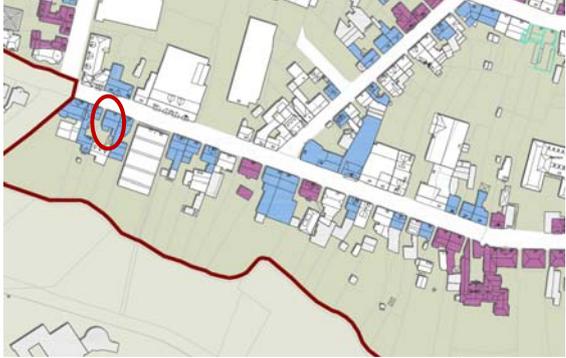
4. Gestalterische Mängel Ungleiche Fensteranordnung in EG und OG – leichte Überformung			
5. Bauzustand, bauliche Mängel			
6. Städtebauliche Mängel			
7. Barrierefrei Ja Nein O X Eingangsstufe			
8. Sonstiges Teilweise Leerstand; mit Städtebauförderungsmitteln bezuschusst 1996			
9. Begründung des Stadtbildprägenden Charakters: Aufgrund seiner historischen Bausubstanz erfährt das Gebäude eine gesteigerte Bedeutung und ist Stadtbild prägend.			
10. Einschätzung Sanierungsbedarf ja zurzeit nicht O X			
11. Begründung des Sanierungsbedarfs:

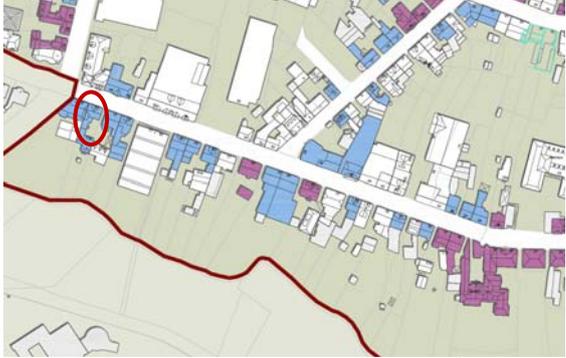
4. Gestalterische Mängel	Überformung der Fassade: Straßenfassade im EG durch großformatige Schaufenster und fehlende Fachwerkkonstruktion aufgelöst

5. Bauzustand, bauliche Mängel																									
6. Städtebauliche Mängel																									
7. Barrierefrei	Ja O	Nein X Eingangsstufen

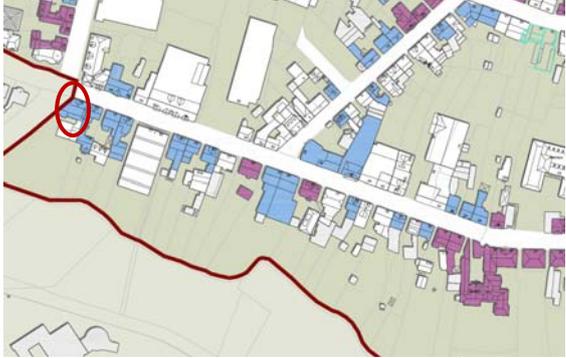
4. Gestalterische Mängel	Überformte Fassade; störende Werbung an der Fassade; unpassende Materialien und Farben	
5. Bauzustand, bauliche Mängel	Leichte bauliche Mängel

6. Städtebauliche Mängel		
7. Barrierefrei	ja X	Nein <input type="radio"/> (Zugang EG)
8. Sonstiges	Modernisierungsvereinbarung gem. § 7h EStG 2000	
9. Begründung des Stadtbildprägenden Charakters: Aufgrund seiner historischen Bausubstanz sowie die exponierte Lage der Ecke, erfährt das Gebäude eine gesteigerte Bedeutung und ist Stadtbild prägend.

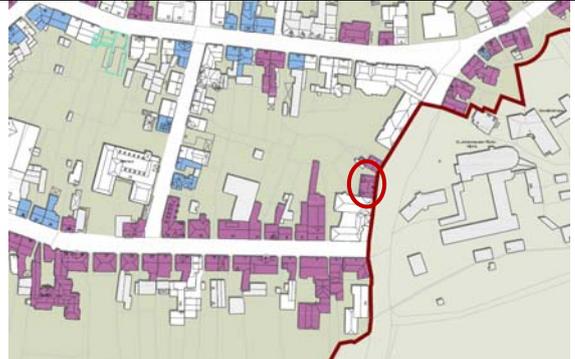
Prägung	Potenzial																										
städtebaulich	O	O																										
architektonisch	X	X																										
nutzungsbedingt	O	O																										
Ensemble bildend	X	O																										
kult.-hist. bedeut.	X	O																										
insgesamt	positiv	gegeben																										
Ja	Nein																											
O	X	Eingangsstufen																										
<p>9. Begründung des Stadtbildprägenden Charakters:</p> <p>Als zweigeschossiges Fachwerkhaus unter Krüppelwalm typologisch dem Kastendiek'schen Haus zuzuordnen. Bedeutendes Kaufmannshaus der Wiederaufbauphase des 18ten Jh. Bestandteil der Randbebauung des Kirchplatzes.</p>																												
<p>10. Einschätzung Sanierungsbedarf</p> <table style="width: 100%;"> <tr> <td style="width: 30%; text-align: center;">ja</td> <td style="width: 70%; text-align: center;">zurzeit nicht</td> </tr> <tr> <td style="text-align: center;">O</td> <td style="text-align: center;">X</td> </tr> </table>	ja	zurzeit nicht	O	X	<p>11. Begründung des Sanierungsbedarfs:</p>

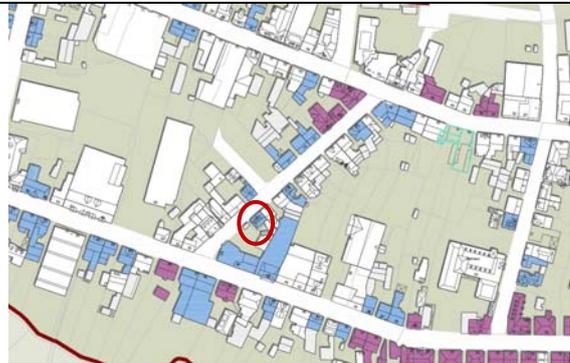
Straße, Hausnummer	Großer Graben 2	110 lfd. Nr.
Entwicklungsbereich 2	Im zentralen Versorgungsbereich gelegene Nebengeschäfts- und Wohnstraße; vorwiegend geschlossene Bauweise

4. Gestalterische Mängel	Leicht überformte Fassade; unterschiedlich große (Schau)fenster																								
5. Bauzustand, bauliche Mängel

6. Städtebauliche Mängel																									
7. Barrierefrei	Ja O	Nein X Eingangsstufen																							
8. Sonstiges	Modernisierungsvereinbarung gem. § 7h EStG 1997

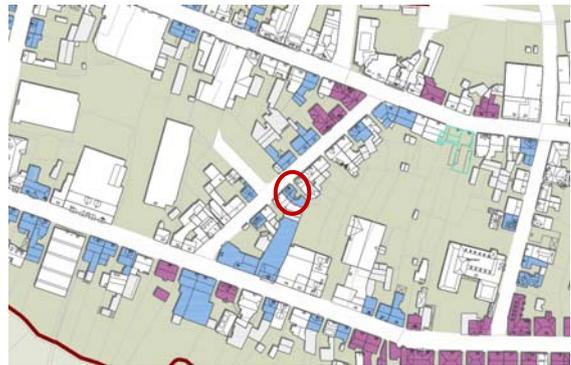
Straße, Hausnummer	Großer Graben 8	111 lfd. Nr.
Entwicklungsbereich 2	Im zentralen Versorgungsbereich gelegene Nebengeschäfts- und Wohnstraße; vorwiegend geschlossene Bauweise

4. Gestalterische Mängel	Starke Überformung der Fassade; EG durch Schaufensterfront und eingebrochenem Eingangsbereich komplett aufgelöst; Glasgang zu rückwärtigem Bau unpassend

5. Bauzustand, bauliche Mängel	bauliche Mängel (insbesondere an der nördlichen Gebäudeseite)																					
6. Städtebauliche Mängel

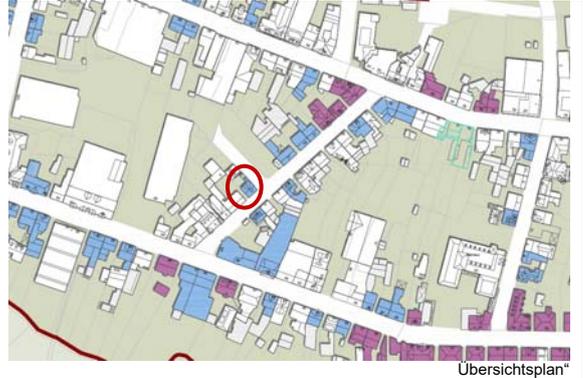
Straße, Hausnummer	Großer Graben 11	112 lfd. Nr.
Entwicklungsbereich 2	Im zentralen Versorgungsbereich gelegene Nebengeschäfts- und Wohnstraße; vorwiegend geschlossene Bauweise

4. Gestalterische Mängel	Leicht überformte Fassade: Straßenfassade im OG vierachsig, im EG mit seitlicher Tür aufgelöst		
5. Bauzustand, bauliche Mängel

6. Städtebauliche Mängel			
7. Barrierefrei	Ja O	Nein X	Eingangsstufe
8. Sonstiges	mit Städtebauförderungsmitteln bezuschusst 1995		
9. Begründung des Stadtbildprägenden Charakters:			
Ursprünglicher Bau des 18. Jh. ist im Erscheinungsbild des Hauses wenig auszumachen, wirksam ist die Neufassung der 80er Jahre des 19. Jh. Prägnantes Eckgebäude, welches in Richtung Großer Graben traufständig und in Richtung des Stadtgrabens giebelständig ist und typisch für die Walsroder Bebauung und somit Stadtbild prägend ist.

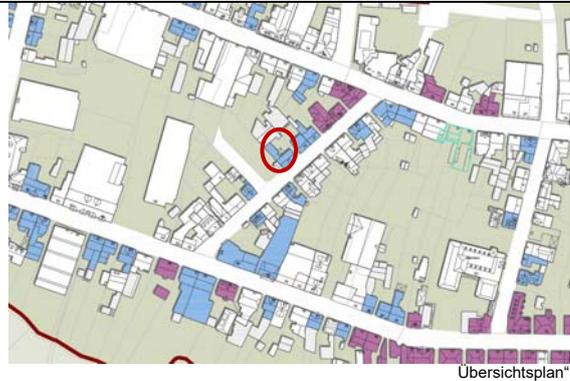
Straße, Hausnummer	Großer Graben 17	113 lfd. Nr.
Entwicklungsbereich 2	Im zentralen Versorgungsbereich gelegene Nebengeschäfts- und Wohnstraße; vorwiegend geschlossene Bauweise

4. Gestalterische Mängel																									
5. Bauzustand, bauliche Mängel	Erhebliche bauliche Mängel; Maßnahmen: Giebelsanierung, Kernsanierung

6. Städtebauliche Mängel																									
7. Barrierefrei	Ja O	Nein O	Zu prüfen X																						
8. Sonstiges	mit Städtebauförderungsmitteln bezuschusst 1989

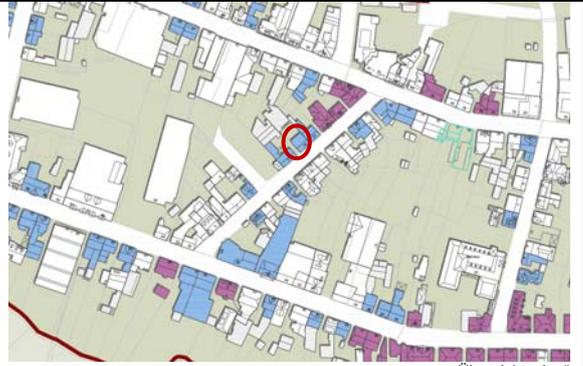
Straße, Hausnummer	Großer Graben 19	114 lfd. Nr.
Entwicklungsbereich 2	Im zentralen Versorgungsbereich gelegene Nebengeschäfts- und Wohnstraße; vorwiegend geschlossene Bauweise

EG	OG																				
Wohnen	X	X																				
Gewerbe	O	O																				
Öffentlich	O	O																				
Sonstiges	Teilleerstand																					
<p>3. Bewertung</p> <table style="width: 100%;"> <thead> <tr> <th style="width: 30%;"></th> <th style="width: 35%; text-align: center;">Prägung</th> <th style="width: 35%; text-align: center;">Potenzial</th> </tr> </thead> <tbody> <tr> <td>städtebaulich</td> <td style="text-align: center;">O</td> <td style="text-align: center;">O</td> </tr> <tr> <td>architektonisch</td> <td style="text-align: center;">X</td> <td style="text-align: center;">X</td> </tr> <tr> <td>nutzungsbedingt</td> <td style="text-align: center;">O</td> <td style="text-align: center;">X</td> </tr> <tr> <td>Ensemble bildend</td> <td style="text-align: center;">O</td> <td style="text-align: center;">O</td> </tr> <tr> <td>kult.-hist. bedeut.</td> <td style="text-align: center;">O</td> <td style="text-align: center;">O</td> </tr> <tr> <td>insgesamt</td> <td style="text-align: center;">Tendenziell positiv</td> <td style="text-align: center;">gegeben</td> </tr> </tbody> </table>		Prägung	Potenzial	städtebaulich	O	O	architektonisch	X	X	nutzungsbedingt	O	X	Ensemble bildend	O	O	kult.-hist. bedeut.	O	O	insgesamt	Tendenziell positiv	gegeben	<p>4. Gestalterische Mängel</p> <p>Stark überformte Fassade; Dachgeschoss und EG passen gestalterisch nicht zusammen: unterschiedliche Farben, Materialien, Fenster und Unterteilungen</p>

Prägung	Potenzial																				
städtebaulich	O	O																				
architektonisch	X	X																				
nutzungsbedingt	O	X																				
Ensemble bildend	O	O																				
kult.-hist. bedeut.	O	O																				
insgesamt	Tendenziell positiv	gegeben																				
<p>5. Bauzustand, bauliche Mängel</p>	<p>Erhebliche bauliche Mängel; Maßnahmen: komplette Sanierung (Fenster, Außenwände, Giebel, Dach)</p>																					
<p>6. Städtebauliche Mängel</p>																						
<p>7. Barrierefrei</p> <table style="width: 100%;"> <tr> <td style="width: 33%; text-align: center;">Ja</td> <td style="width: 33%; text-align: center;">Nein</td> <td style="width: 34%; text-align: center;">Zu prüfen</td> </tr> <tr> <td style="text-align: center;">O</td> <td style="text-align: center;">O</td> <td style="text-align: center;">X</td> </tr> </table>	Ja	Nein	Zu prüfen	O	O	X

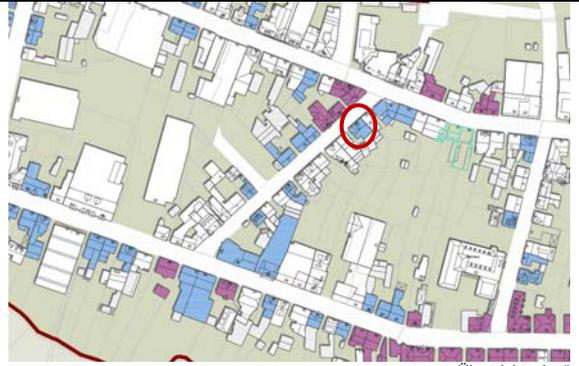
Straße, Hausnummer	Großer Graben 20	115 lfd. Nr.
Entwicklungsbereich 2	Im zentralen Versorgungsbereich gelegene Nebengeschäfts- und Wohnstraße; vorwiegend geschlossene Bauweise

4. Gestalterische Mängel	Überformte Fassadengestaltung mit überdimensionierten Fensterausschnitten und Werbeanlagen (Maßnahme: Herstellung eines einheitlichen Gebäudebild)

5. Bauzustand, bauliche Mängel	bauliche Mängel (Maßnahme: Fassadensanierung)																							
6. Städtebauliche Mängel																								
7. Barrierefrei	Ja ○	Nein ○	Zu prüfen X

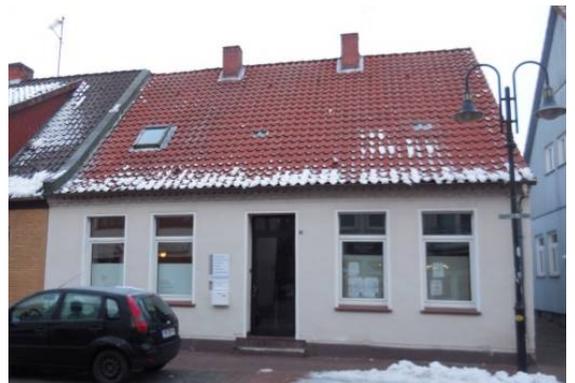
Straße, Hausnummer	Großer Graben 21	116 lfd. Nr.
Entwicklungsbereich 2	Im zentralen Versorgungsbereich gelegene Nebengeschäfts- und Wohnstraße; vorwiegend geschlossene Bauweise

4. Gestalterische Mängel			
5. Bauzustand, bauliche Mängel			
6. Städtebauliche Mängel			
7. Barrierefrei	ja <input type="checkbox"/> O	nein <input checked="" type="checkbox"/> X

8. Sonstiges			
9. Begründung des Stadtbildprägenden Charakters: Aufgrund seiner historischen Bausubstanz erfährt das Gebäude eine gesteigerte Bedeutung und ist Stadtbild prägend.

10. Einschätzung Sanierungsbedarf	ja <input type="checkbox"/> O	zurzeit nicht <input checked="" type="checkbox"/> X	
11. Begründung des Sanierungsbedarfs:

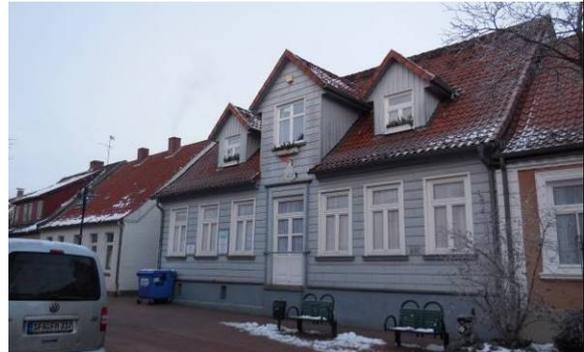
Straße, Hausnummer	Großer Graben 23	117 lfd. Nr.
Entwicklungsbereich 2	Im zentralen Versorgungsbereich gelegene Nebengeschäfts- und Wohnstraße; vorwiegend geschlossene Bauweise

4. Gestalterische Mängel				
5. Bauzustand, bauliche Mängel				
6. Städtebauliche Mängel				
7. Barrierefrei	Ja O	Nein O	Zu prüfen X	
8. Sonstiges	Denkmalgeschützte Gebäude (Einzeldenkmal und Teil eines Gruppendenkmals); mit Städtebauförderungsmitteln bezuschusst 1989

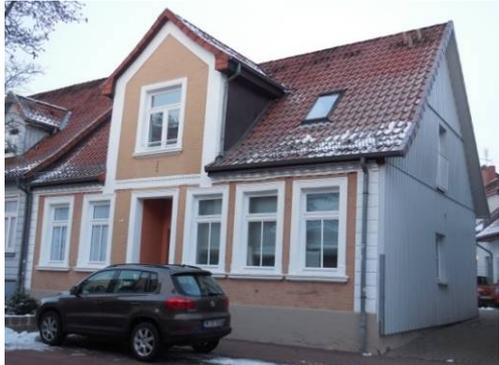
Straße, Hausnummer	Großer Graben 25	118 lfd. Nr.
Entwicklungsbereich 2	Im zentralen Versorgungsbereich gelegene Nebengeschäfts- und Wohnstraße; vorwiegend geschlossene Bauweise

4. Gestalterische Mängel																						
5. Bauzustand, bauliche Mängel	Leichte bauliche Mängel																					
6. Städtebauliche Mängel

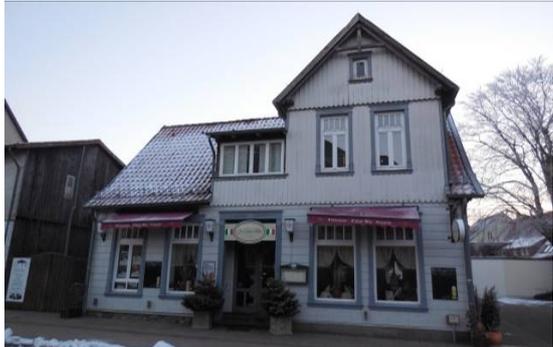
Straße, Hausnummer	Worth 4	119 lfd. Nr.
Entwicklungsbereich 2	Im zentralen Versorgungsbereich gelegene Nebengeschäfts- und Wohnstraße; vorwiegend geschlossene Bauweise

Prägung	Potenzial																				
städtebaulich	O	O																				
architektonisch	X	X																				
nutzungsbedingt	O	O																				
Ensemble bildend	O	X																				
kult.-hist. bedeut.	O	X																				
insgesamt	positiv	gegeben																				
<p>4. Gestalterische Mängel</p>	<p>Leichte Überformung der Fassade</p>																					
<p>5. Bauzustand, bauliche Mängel</p>																						
<p>6. Städtebauliche Mängel</p>																						
<p>7. Barrierefrei</p>	<table style="width: 100%;"> <tr> <td style="width: 50%;">Ja</td> <td style="width: 50%;">Nein</td> </tr> <tr> <td style="text-align: center;">O</td> <td style="text-align: center;">X</td> </tr> </table>	Ja	Nein	O	X	Eingangsstufen																
Ja	Nein																					
O	X																					
<p>8. Sonstiges</p>	mit Städtebauförderungsmitteln bezuschusst 1989																					
<p>9. Begründung des Stadtbildprägenden Charakters: Für Walsrode typisches historisches Fachwerkgebäude unter Satteldach mit quaderimitierender Holzverkleidung. Stadtbildprägend und zur Bautengruppe am alten Rathaus gehörend.</p>

<p>10. Einschätzung Sanierungsbedarf</p>	<table style="width: 100%;"> <tr> <td style="width: 50%;">ja</td> <td style="width: 50%;">zurzeit nicht</td> </tr> <tr> <td style="text-align: center;">O</td> <td style="text-align: center;">X</td> </tr> </table>	ja	zurzeit nicht	O	X																	
ja	zurzeit nicht																					
O	X																					
<p>11. Begründung des Sanierungsbedarfs:</p>

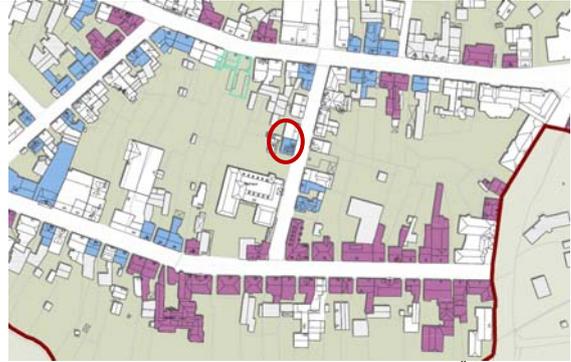
Straße, Hausnummer	Worth 5	120 lfd. Nr.
Entwicklungsbereich 2	Im zentralen Versorgungsbereich gelegene Nebengeschäfts- und Wohnstraße; vorwiegend geschlossene Bauweise

4. Gestalterische Mängel		Leicht überformte Fassade: Straßenfassade im OG sechsschsig, im EG durch fünfschsig Verteilung von Fenstern und der Tür aufgelöst

5. Bauzustand, bauliche Mängel				
6. Städtebauliche Mängel				
7. Barrierefrei		Ja O	Nein X	Eingangsstufe
8. Sonstiges		mit Städtebauförderungsmitteln bezuschusst 1993

10. Einschätzung Sanierungsbedarf		ja O	zurzeit nicht X	
11. Begründung des Sanierungsbedarfs:

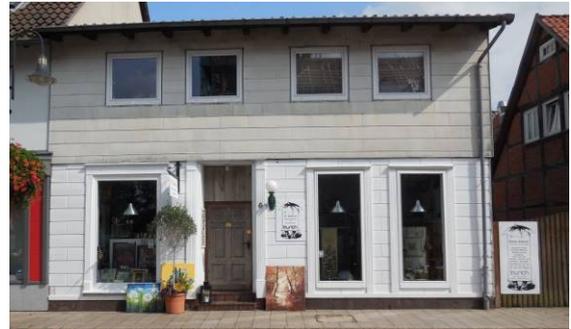
Straße, Hausnummer	Worth 6	121 lfd. Nr.
Entwicklungsbereich 2	Im zentralen Versorgungsbereich gelegene Nebengeschäfts- und Wohnstraße; vorwiegend geschlossene Bauweise

städtebaulich	O	O															
architektonisch	X	X															
nutzungsbedingt	O	O															
Ensemble bildend	O	O															
kult.-hist. bedeut.	O	O															
insgesamt	Tendenziell positiv	gegeben															
4. Gestalterische Mängel	Überformung der Fassade durch ungleiche Fassadengestaltung in OG und EG; unterschiedliche Materialien und Farben; die Fassade wirkt durch unterschiedlich große Fenster und Türen unruhig																
5. Bauzustand, bauliche Mängel	bauliche Mängel (Maßnahmen: Sanierung Fassade OG; Sanierung des südlichen Giebels)																
6. Städtebauliche Mängel																	
7. Barrierefrei	Ja O	Nein X	Eingangsstufen														
8. Sonstiges																	
9. Begründung des Stadtbildprägenden Charakters:																	
Für Walsrode typisches zweigeschossiges Fachwerkgebäude unter Satteldach. Stadtbildprägend und zur Bautengruppe am alten Rathaus gehörend.																	
10. Einschätzung Sanierungsbedarf	ja X	zurzeit nicht O															
11. Begründung des Sanierungsbedarfs:																	
Um den Innenstadtbereich mit seiner für die Gesamtstadt wichtigen Funktion nachhaltig zu stärken, sollte das Gebäude aufgewertet und seine baulichen sowie gestalterischen Defizite beseitigt werden. Für entsprechende bauliche Einzelmaßnahmen im Sinne eines dem Stadtbild angemessenen Zustands ist ein hohes Entwicklungspotenzial gegeben.
